# Instorting dak pand aan de Twekkeler Es 2

# Ontstane schade na instorting 2023

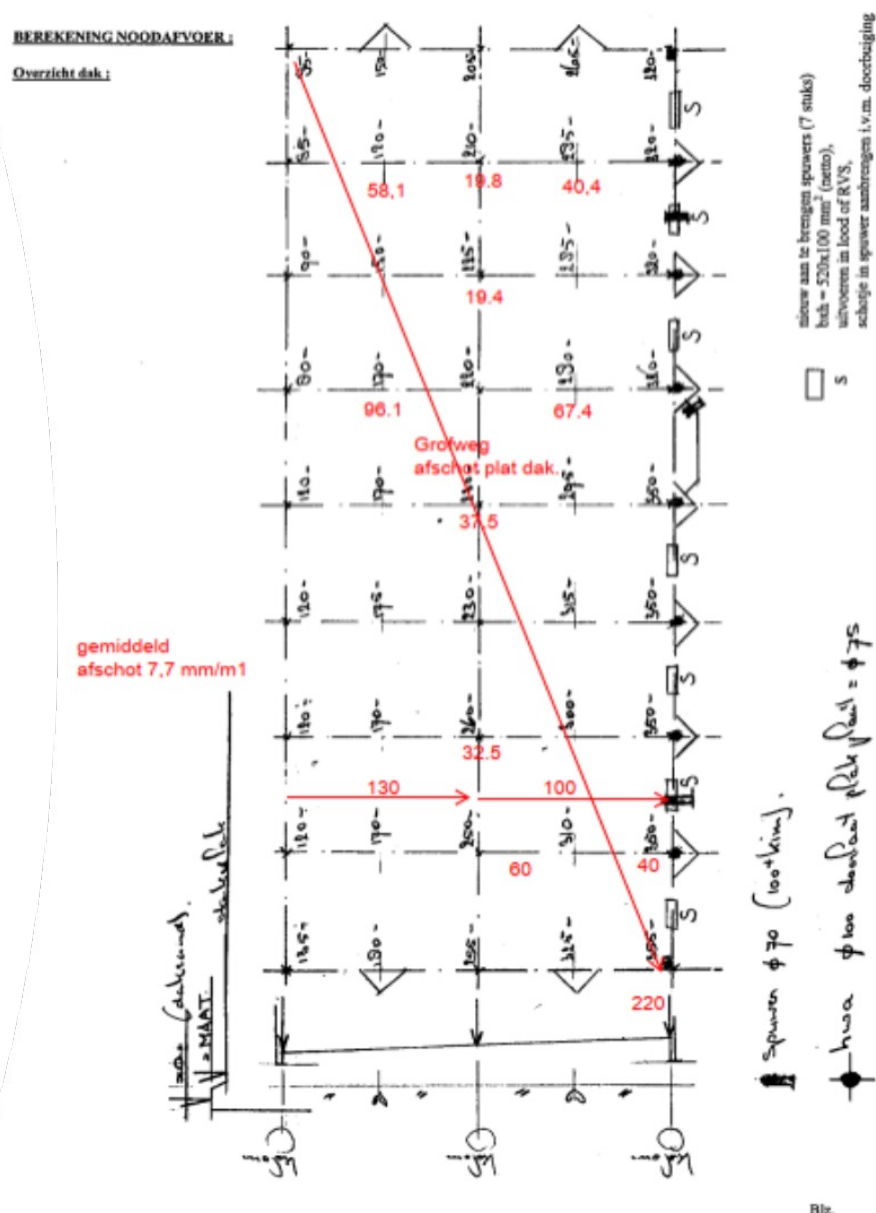
Resultaat na  
herstel dak door  
instorting in het  
najaar van 2008

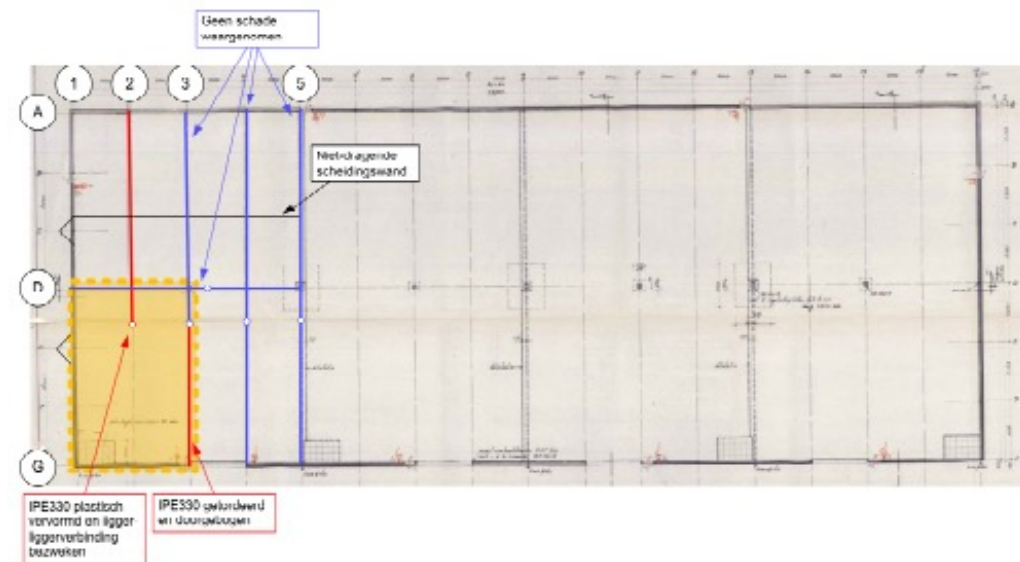
figuur 6 Schadegebied en een deel van de constructie schematisch weergegeven.

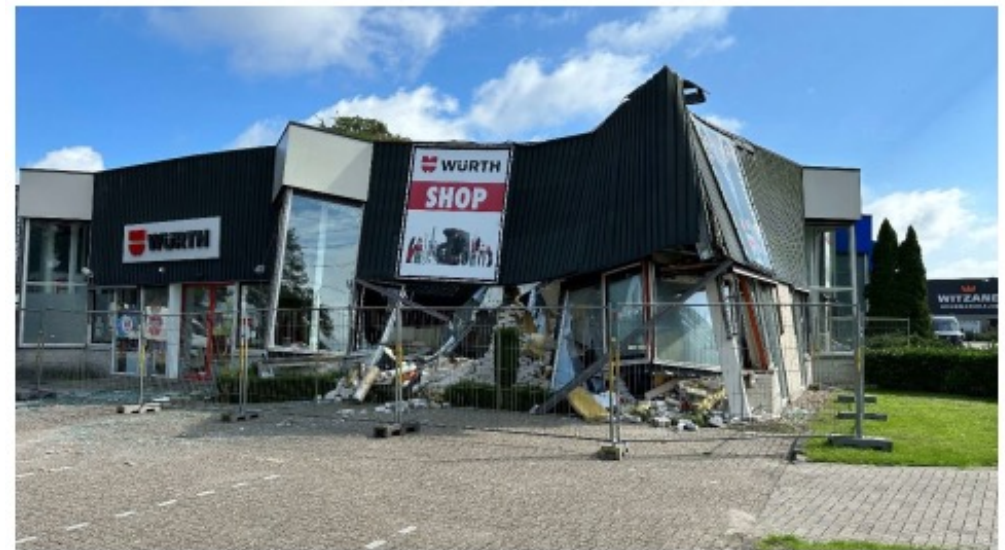
figuur 7 De geveldelen op de zuidwesthoek zijn naar binnen getrokken bij de gedeeltelijke dakinstorting.

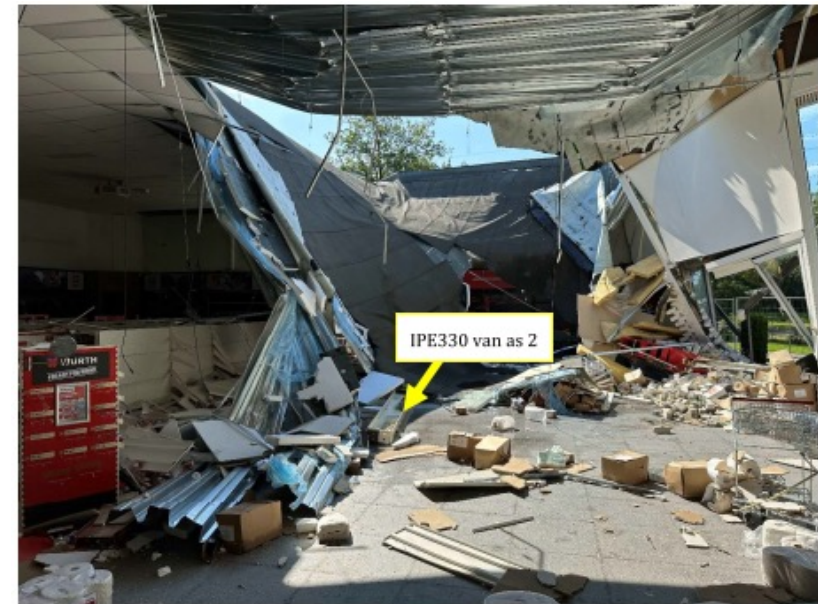
figuur 8 Schade gezien vanuit de binnenzijde van het bedrijfspand.

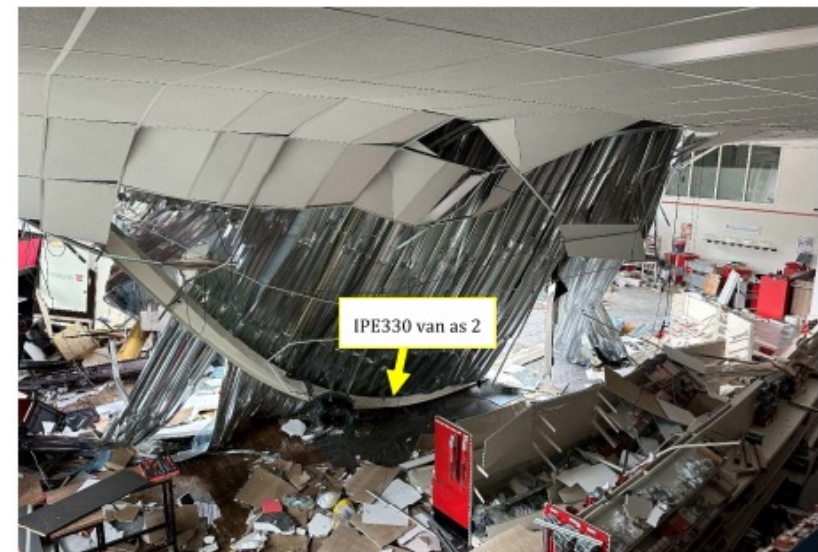
figuur 9 Schade gezien vanuit de binnenzijde van het bedrijfspand.

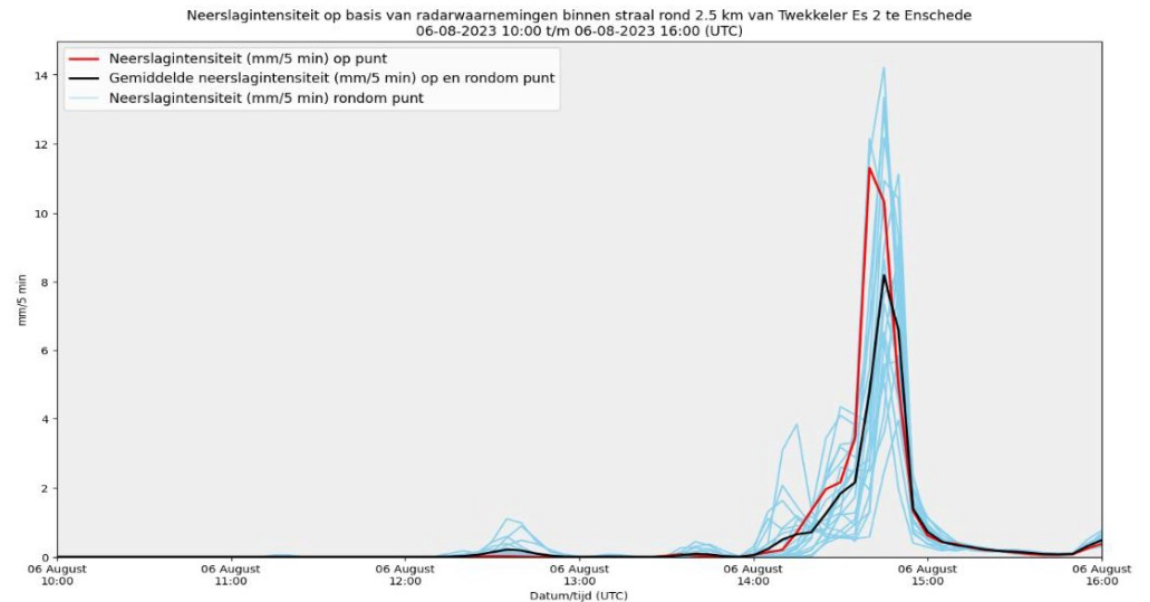
figuur 20 Neerslagintensiteit op en rondom schadelocatie [10].
