## TNO-rapport

TNO 2019 P10287

# Brandincidenten met fotovoltaïsche (PV) systemen in Nederland.

## Een inventarisatie

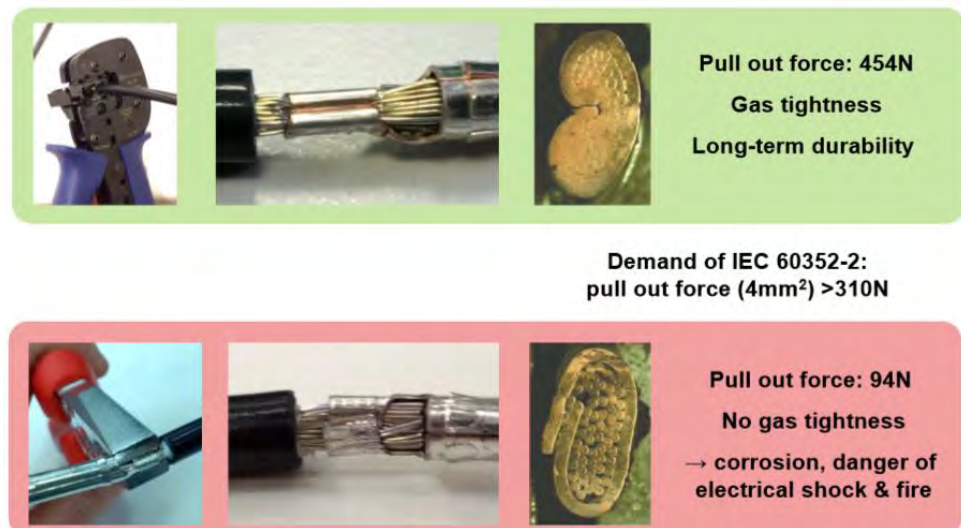
- Het gebruik van de krimptang is essentieel voor een goede verbinding van de draad aan het metalen deel. Installateurs die het niet zo nauw nemen blijken in de praktijk hiervoor een combinatietang te gebruiken. Dit levert geen goede verbinding op, zoals blijkt uit Figuur 9. Dit leidt al direct tot een hogere overgangsweerstand en resulteert in een lage betrouwbaarheid gedurende de levensduur van 25 jaar (21).

Figuur 9. Verschil tussen draadverbinding met juiste krimptang en combinatietang. (21)

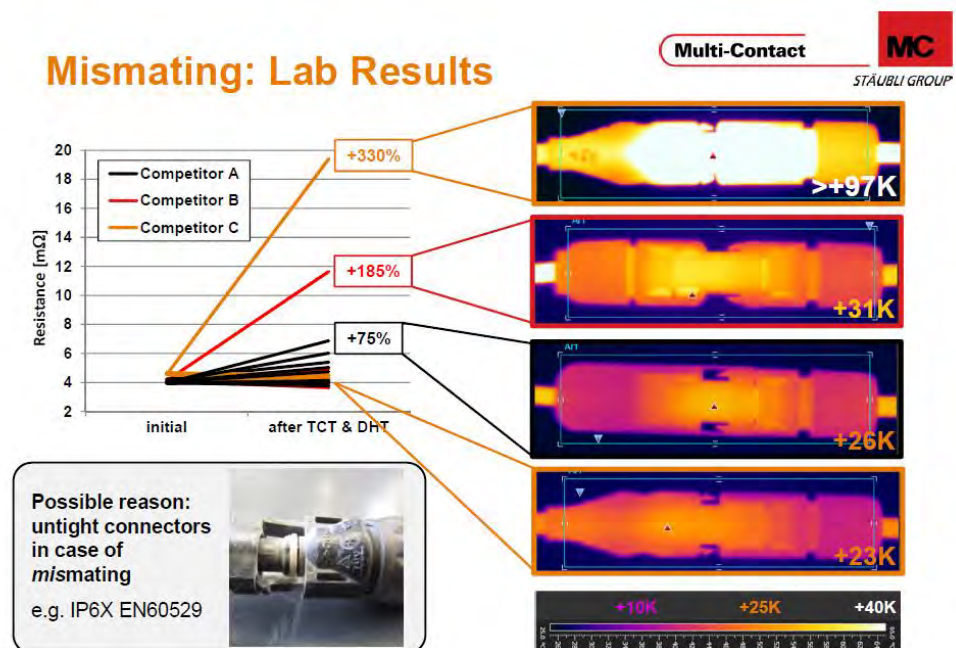
Figuur 9 toont een pagina uit de presentatie van Stäubli in de Workshop Brandsicherheit (28). *Cross-mated* (MC4-achtige) connectoren van concurrenten van Stäubli zijn getest. De connectoren hebben onder laboratoriumcondities een versnelde degradatie ondergaan van een temperatuurcyclustest van  $-40$  tot  $+85^{\circ}\text{C}$  (200x), volgens norm EN50521 en een *damp-heat* test ( $85^{\circ}\text{C}$ , 85% luchtvochtigheid, 100 uur), volgens EN505021. Een Stäubli MC4-MC4 connector paar laat een temperatuurstijging ten opzichte van de achtergrond zien van slechts  $11^{\circ}\text{C}$  als deze een nominale elektrische stroom geleidt. Dezelfde elektrische stroom leidt, na de versnelde degradatietesten, bij een *mis-mated* connectorpaar tot een temperatuurstijging van maar liefst  $97^{\circ}\text{C}$ .

Figuur 10 Bron: presentatie van Stäubli in de Workshop Brandsicherheit (28). De onderzoeker van Stäubli laat de consequenties zien van een van de *mis-mate* combinaties van connectoren van concurrenten van Stäubli (die claimen MC4-compatibel te zijn). De connectoren hebben een *accelerated degradation tests* in laboratoriumomstandigheden ondergaan en zijn daarna gemeten. Bij een "*mis-mated*" connectorcombinatie is de weerstand na de degradatiecondities opgelopen tot 19 mΩ, hetgeen, bij doorlating van een nominale elektrische stroom, tot een lokale temperatuurstijging van  $+97^{\circ}\text{C}$  leidt.

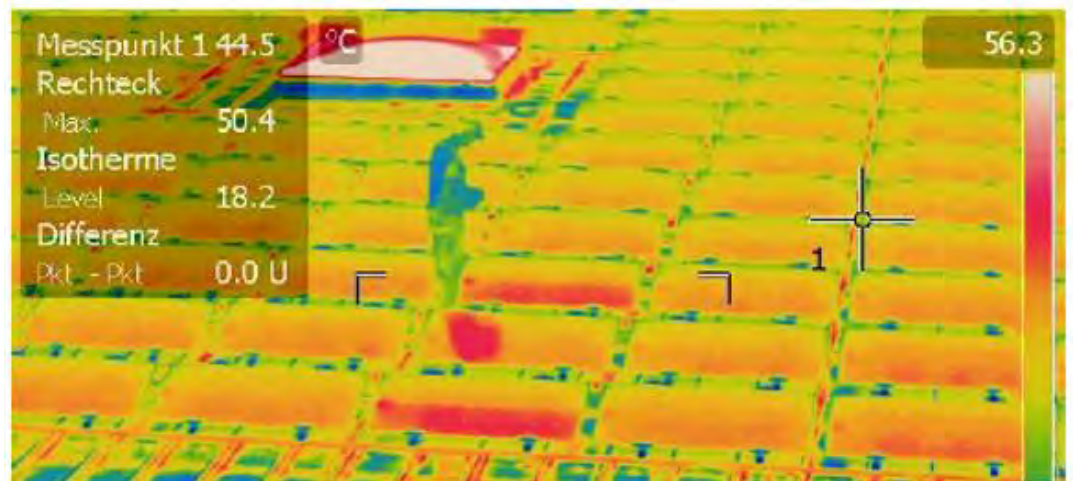
Onder normale condities (zonder schaduw) zal bij een defecte bypass diode de groep van 20 cellen worden kortgesloten, waardoor de spanning van het zonnepaneel circa 10 V lager zal zijn dan verwacht. Dit vermogensverlies zal veelal in een systeem niet opvallen, behalve als het systeem is uitgerust met power *optimizers* of micro-omvormers. Uitlezing van de individuele vermogensproductie geeft aan welke module niet goed functioneert. Kortsluiting van een groep van cellen zal veelal wel leiden tot een verhoogde temperatuur van een of meerdere cellen.

Figuur 11. Voorbeeld van verhoogde temperaturen van modules als gevolg van kortsluiting van bypass diodes (4).

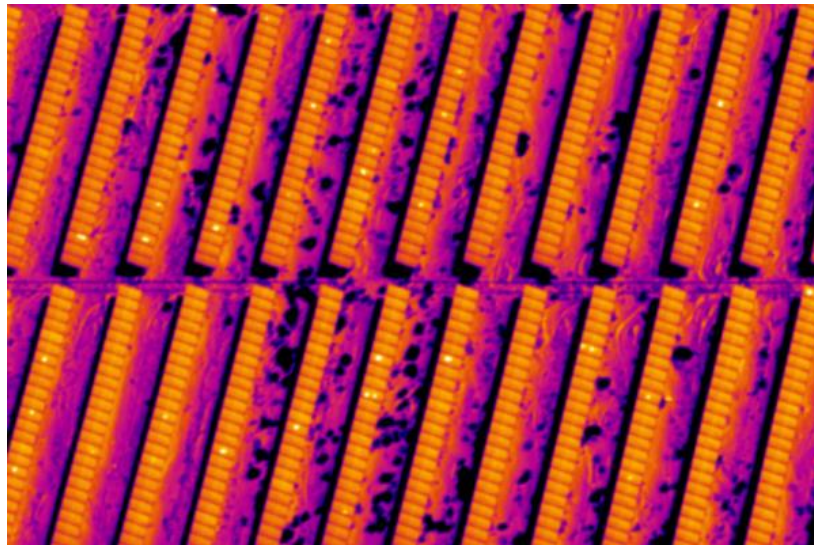
Figuur 12 Infrarood opname vanuit de lucht van een grondgebonden PV-systeem met zeer veel *hot spots* (in het geel) die corresponderen met defecten aan het zonnepaneel. Bron: Heliolytics (32).

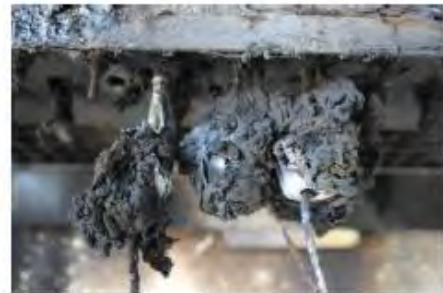
Connectoren onder aan de omvormer

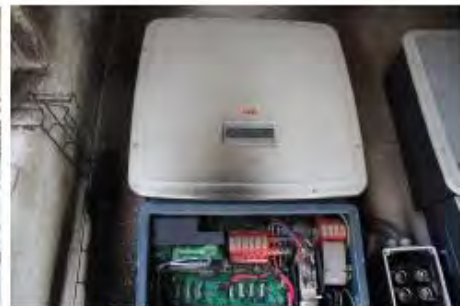
De kap van de linker omvormer verwijderd

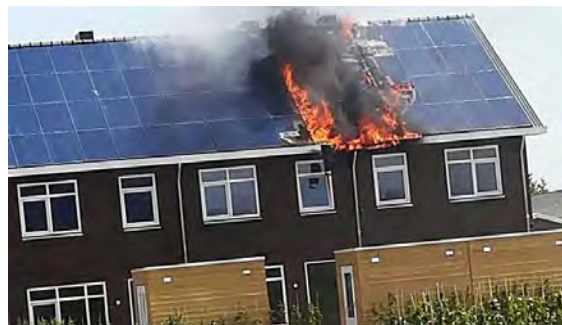
## A.9 Heiloo

Datum	26 mei 2018
Weer	Max. temperatuur de Bilt: 29.0 C. Globale instraling de Bilt: 2574 J/cm <sup>2</sup> Etmaalgemiddelde windsnelheid: 3.1 m/s
Type systeem	In-dak systeem
Details	Installatie team "Van Oost-Europese kom af, met ongeschoolde indruk" volgens getuigenverslag

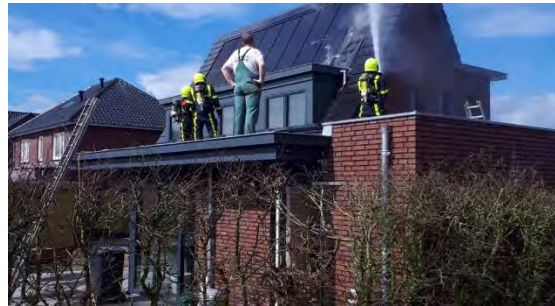
## A.10 Horst

Waar is de brand begonnen?	<i>onder aan paneel bij junctionbox</i>
Hoeveel brandhaarden waren er?	<i>1</i>
Hoe heeft de brand zich ontwikkeld?	<i>via panlatten en kunststof montageplaten naar boven.</i>
Hoe lang heeft de brand gewoed?	<i>circa 20 min</i>
Wat waren de (weers)omstandigheden tijdens installatie systeem?	<i>?</i>
Is er sprake van beschaduwing door objecten op het systeem?	<i>Nee</i>
Is er sprake van vogelpoep beschaduwing of anderszins?	<i>Nee</i>
Overige informatie	
Heeft er onderzoek plaatsgevonden na de brand?	<i>Ja</i>

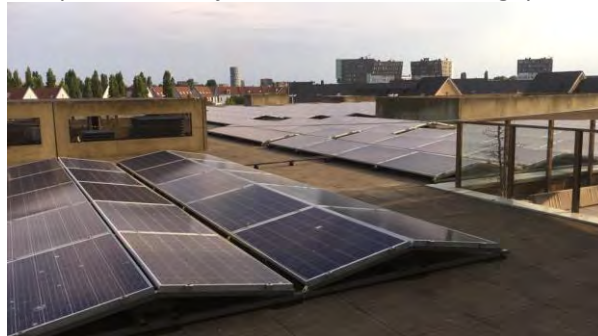
De naar beneden gevallen kiezels hadden sterren en grote beschadigingen veroorzaakt wat ook bijvoorbeeld door een hagelbui kan worden veroorzaakt.

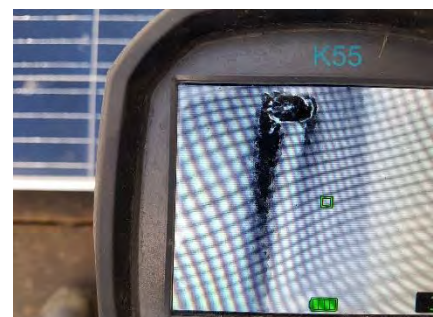
Op droge en niet beschadigde delen ongeveer 20 tot 25 graden Celsius.  
De beschadigde delen (zichtbare hotspots) Ongeveer 40 tot 45 graden Celsius weer.

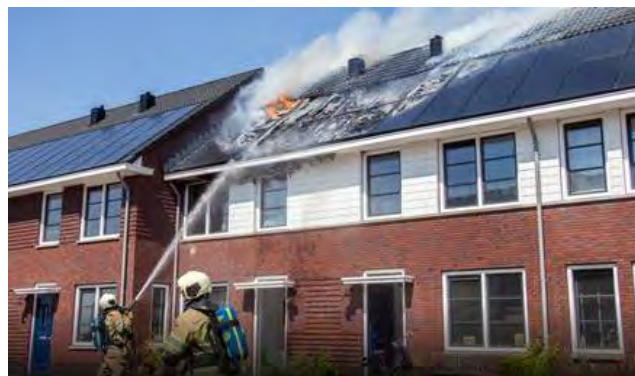
### A.22 Vinkeveen

Adres	Vinkeveen
Datum	2-8-2018
Weer	Max. temperatuur de Bilt: 29.7 C. Globale instraling de Bilt: 2501 J/cm <sup>2</sup> Etmaalgemiddelde windsnelheid: 2.2 m/s
Systeem	In-dak systeem (afgeleid van beeldmateriaal)
Onderzoek	Schade-onderzoek bedrijf doet onderzoek
