# Evaluatie van een brand in een stalen verdiepinggebouw in Broadgate

*Grootste deel schade is gevolg van rookontwikkeling*

dr. ir. A. F. Hamerlinck

## INVESTIGATION OF BROADGATE PHASE 8 FIRE

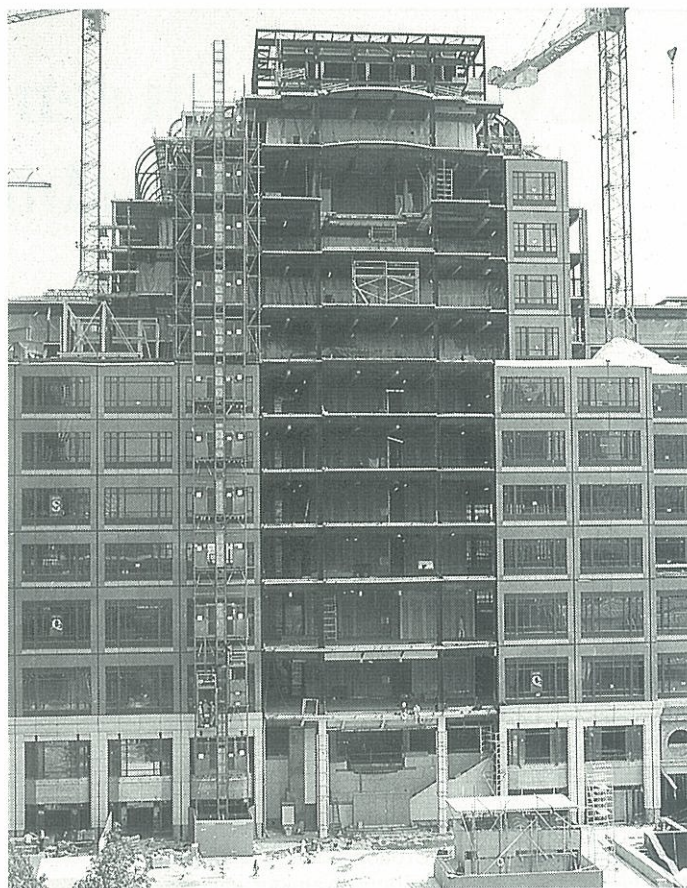
Afbeelding 1. Overzicht van de bouw van Broadgate fase 8 vóór uitbreken van de brand

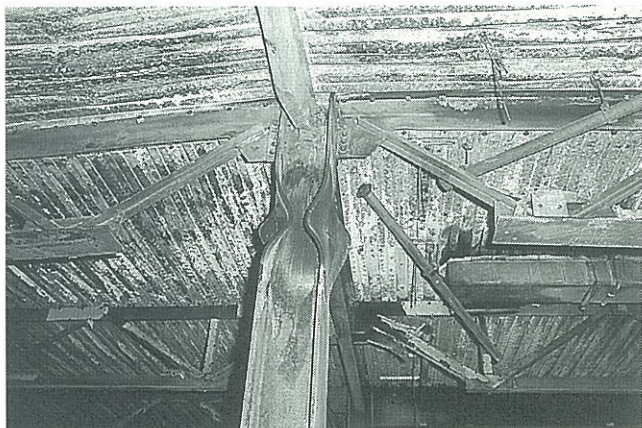
Bij vijf kolommen had plooï plaatsgevonden in de flenzen op ca. 30 cm van de aansluiting met de vakwerkliggers (afb. 6). Als gevolg van deze plastische vervorming waren de kolommen zo'n 10 cm korter geworden. Ook bij de kolommen geldt weer dat de vervormingen niet verklaard kunnen worden bij de aangenomen krachtsverdeling en opgetreden temperaturen (in de orde van 600°C). De verklaring is ook hier te vinden in de randcondities. Als gevolg van temperatuurverschillen tussen aangrenzende kolommen ontstonden uitzettingsverschillen. De uitzetting van de meest verhitte kolommen werd deels verhinderd door het buigstijve raamwerk in de ene richting van het gebouw en de 'scharnierende' verbindingen met de vakwerkliggers in de andere richting, die (opgeteld over alle verdiepingen) een aanzienlijke rotatiestijfheid hadden. Deze weerstand tegen axiale vervormingen van een kolom kon kwantitatief vastgesteld worden tijdens de reparatiewerkzaamheden, toen het gebouw ter plaatse van de kolommen opgevijzeld is.

Afbeelding 6. Uitknikken van de flenzen van de kolom leidde niet tot algeheel bezwijken van de constructie door herverdeling van krachten naar aangrenzende kolommen, die in mindere mate aan de brand waren blootgesteld

Door de verhinderde uitzetting ontstonden tijdens de brand aanzienlijke normaalkrachten, waardoor de bezwijkbelasting bereikt kon worden en de plastische vervormingen konden ontstaan zoals te zien op afb. 6. Door deze vervormingen en de interactie met de overige kolommen en liggers kon vervolgens een aanzienlijke herverdeling van krachten naar naburige kolommen plaatsvinden. Deze gunstige herverdeling zorgde ervoor dat de kolom niet is bezwaken. Bezwijken zou onder deze omstandigheden slechts plaats kunnen vinden bij aanmerkelijk hogere temperaturen dan bij de afzonderlijke kolom met de oorspronkelijke belasting.
