# Evaluatie van een brand in een stalen verdiepinggebouw in Broadgate

*Grootste deel schade is gevolg van rookontwikkeling*

dr. ir. A. F. Hamerlinck

## INVESTIGATION OF BROADGATE PHASE 8 FIRE

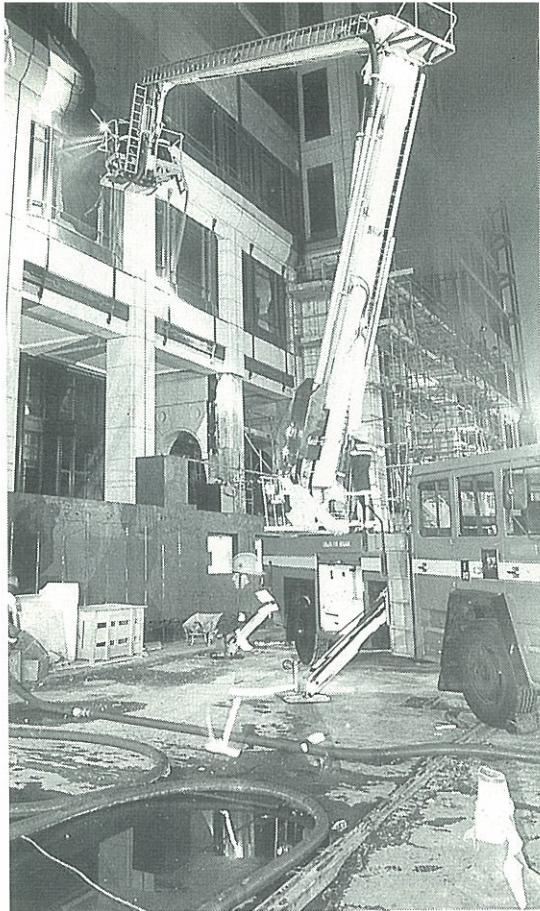
De inzet van de brandweer, die een half uur na ontdekken van de brand ter plaatse was, werd bemoeilijkt door de heftige rookontwikkeling. Daarom werd hoofdzakelijk geblust van buiten het gebouw. Hierbij werd een hefplatform gebruikt (afb. 2). De ramen werden gebroken om blusmateriaal vanuit dit platform te kunnen inzetten. Direct blussen van de brandhaard in de keet was echter niet mogelijk, waardoor de brand zo lang kon duren. Als gevolg van blusactiviteiten van de brandweer is een groot deel van de wel aanwezige brandwerende bekleding op de liggers weggespoten (afb. 3 en 4).

Afbeelding 2. De brandweer in actie vanaf een blusplatform ter hoogte van de eerste verdieping

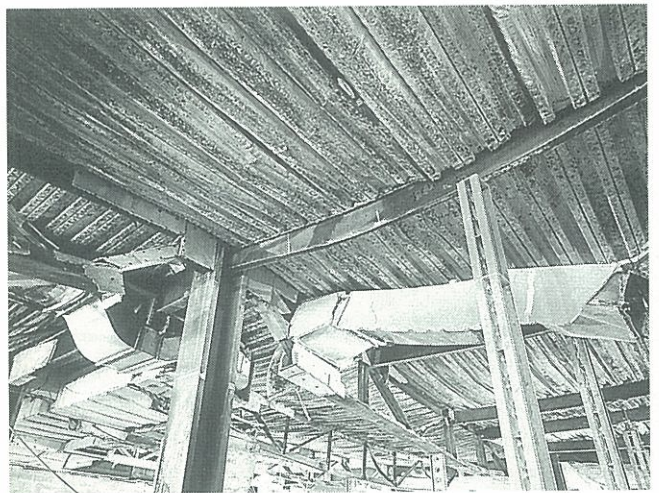
Afbeelding 3. Overzicht van de brandruimte met de niet zichtbaar vervormde kolom (onbeschermde), de in meer of mindere mate vervormde liggers, waarvan de bekleding deels is weggespoten door blusstralen, en de onderzijde van de staalplaat-betonvloer, waarvan de staalplaat gedeeltelijk los is gekomen van de betonplaat

Na behandeling van het gedrag van de constructie als geheel, zal nu het gedrag van de constructie-delen meer in detail worden belicht. Een aantal walsliggers onderging grote doorbuigingen (tot een maximum van 38 cm, zie afb. 3), lokaal plooiën van de onderflens bij de liggereinden (afb. 4) en in sommige gevallen zijdelings uitbuigen van het lijf. Deze locale effecten zijn te verklaren door verhinderd van vervormingen bij de opleggingen, zoals in de vorige paragraaf uiteengezet. In het begin van de brand ontstond hierdoor een combinatie van drukkrachten en inklemmingsmomenten, die door de boutverbinding met de kolom mogelijk waren, hetgeen leidde tot plooiën van onderflensen en het aansluitende lijf. Desondanks bezweek de ligger niet. Door het ontstane plastisch scharnier veranderde het gedrag in dat van een vrij opgelegde ligger, het systeem waarop bij het ontwerp is gedimensioneerd. Door toenemende vervormingen konden vervolgens membraankrachten ontstaan, waardoor de draagkracht gunstig beïnvloed werd. Voorwaarde voor het ontstaan van membraankrachten is echter wel dat deze door de aangrenzende constructiedelen opgenomen kunnen worden, hetgeen hier aannemelijk lijkt aangezien de liggers via kolommen aansloten op liggers in aangrenzende velden.

De *staalplaat-betonvloer* volgde de doorbuigingen van de liggers, waarbij tussen de liggers beperkte additionele doorbuigingen optraden. Over grote oppervlakken was de staalplaat los gekomen van het beton (afb. 3). De hiermee gepaard gaande scheurvorming in het beton resulteerde in drie grote scheuren. Deze scheuren bevonden zich alle op de grens van het gebied waarin ondersteunende liggers aanzienlijk waren vervormd. In een van de scheuren was de wapening gebroken.

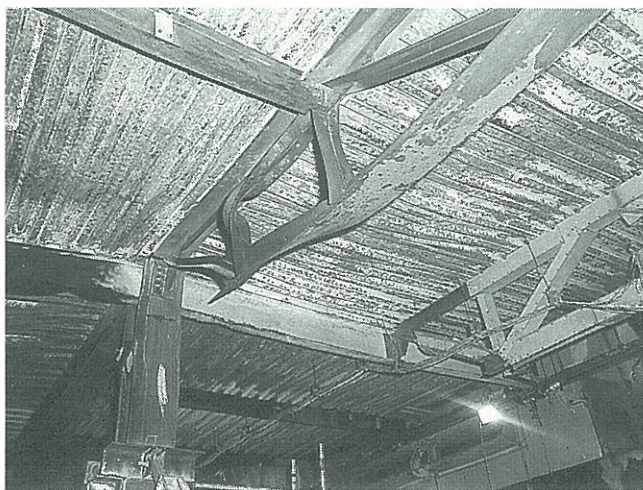
Afbeelding 4. Overzicht van de brandruimte met een vervormde kolom, walsliggers met lokaal bezwijken en een vakwerkligger met uitgeknikte rand- en wandstaaf

Bij de vakwerkliggers trad in een aantal gevallen knik van drukdiagonalen op, waardoor de doorbuigingen toenamen (tot een maximum van 55 cm). Bij enkele liggers werd dit gevolgd door een grote vervorming in de einddiagonaal (afb. 4).

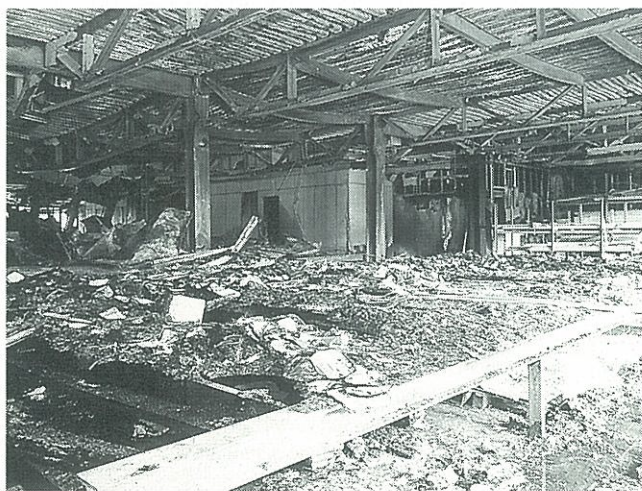
Ondanks de duur van de brand (langer dan de geëiste brandwerendheid van de constructie) en het ontbreken van brandwerende bekleding op de kolommen, is de constructie niet bezwijken. Wel was sprake van grote vervormingen en lokaal plooiën van onderdelen. Afbeelding 5 geeft een overzicht van de schade aan de constructie in het gebied waar de brand het hevigst was. De resten van de aannemerskeet, waar de brand ontstaan is, zijn nog zichtbaar. Dat de constructie desondanks niet is bezwijken, heeft de volgende oorzaken:

Afbeelding 5. Restanten van de aannemerskeet waar de brand ontstaan is en overzicht van de (locale) schade aan de constructie

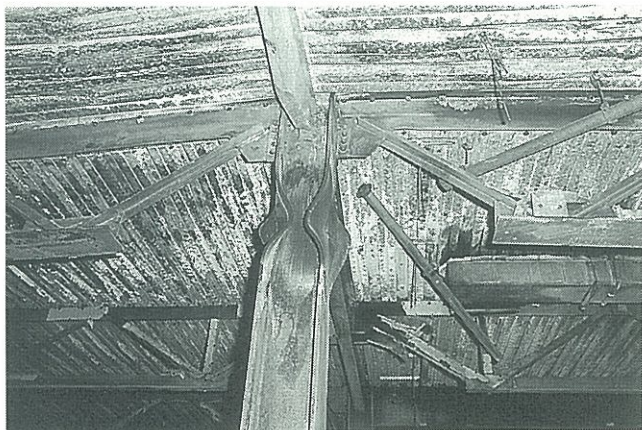
Bij vijf kolommen had plooï plaatsgevonden in de flenzen op ca. 30 cm van de aansluiting met de vakwerkliggers (afb. 6). Als gevolg van deze plastische vervorming waren de kolommen zo'n 10 cm korter geworden. Ook bij de kolommen geldt weer dat de vervormingen niet verklaard kunnen worden bij de aangenomen krachtsverdeling en opgetreden temperaturen (in de orde van 600°C). De verklaring is ook hier te vinden in de randcondities. Als gevolg van temperatuurverschillen tussen aangrenzende kolommen ontstonden uitzettingsverschillen. De uitzetting van de meest verhitte kolommen werd deels verhinderd door het buigstijve raamwerk in de ene richting van het gebouw en de 'scharnierende' verbindingen met de vakwerkliggers in de andere richting, die (opgeteld over alle verdiepingen) een aanzienlijke rotatiestijfheid hadden. Deze weerstand tegen axiale vervormingen van een kolom kon kwantitatief vastgesteld worden tijdens de reparatiewerkzaamheden, toen het gebouw ter plaatse van de kolommen opgevijzeld is.

Afbeelding 6. Uitknikken van de flenzen van de kolom leidde niet tot algeheel bezwijken van de constructie door herverdeling van krachten naar aangrenzende kolommen, die in mindere mate aan de brand waren blootgesteld

Door de verhinderde uitzetting ontstonden tijdens de brand aanzienlijke normaalkrachten, waardoor de bezwijkbelasting bereikt kon worden en de plastische vervormingen konden ontstaan zoals te zien op afb. 6. Door deze vervormingen en de interactie met de overige kolommen en liggers kon vervolgens een aanzienlijke herverdeling van krachten naar naburige kolommen plaatsvinden. Deze gunstige herverdeling zorgde ervoor dat de kolom niet is bezwaken. Bezwijken zou onder deze omstandigheden slechts plaats kunnen vinden bij aanmerkelijk hogere temperaturen dan bij de afzonderlijke kolom met de oorspronkelijke belasting.
