# Advies naar aanleiding van het 'Grenfell Tower Inquiry Phase 1 Report'

*Naar aanleiding van  
de brand in Grenfell Tower in Londen  
van 14 juni 2017*

30 maart 2020  
*Definitief*

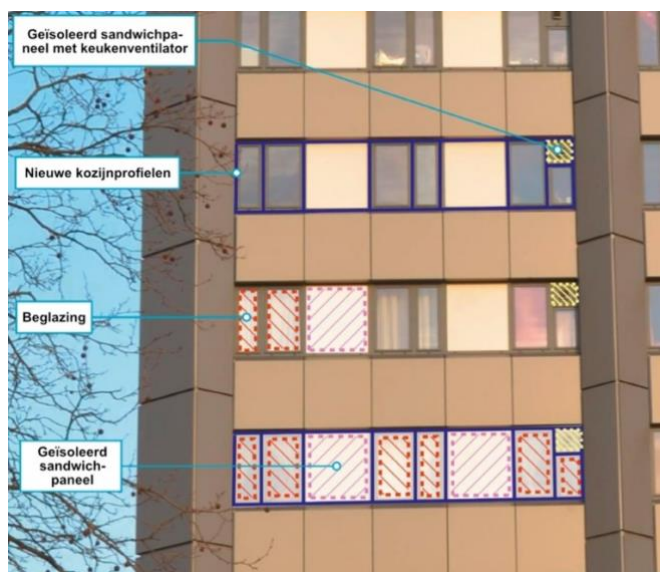
Figuur 5 gerenoveerde gevel van Grenfell Tower  
(Bron: figuur 6.1 uit het GTI Phase 1 Report in § 6.9)

De realisatie was afwijkend van de voor de bouwvergunning ingediende gevelmaterialisering: de gevelisolatie werd uitgevoerd met PIR Celotex RS (brandklasse C-s1-d0), de gevelafwerking werd uitgevoerd met Reynobond 55 PE ACM (brandklasse E<sub>s</sub>).

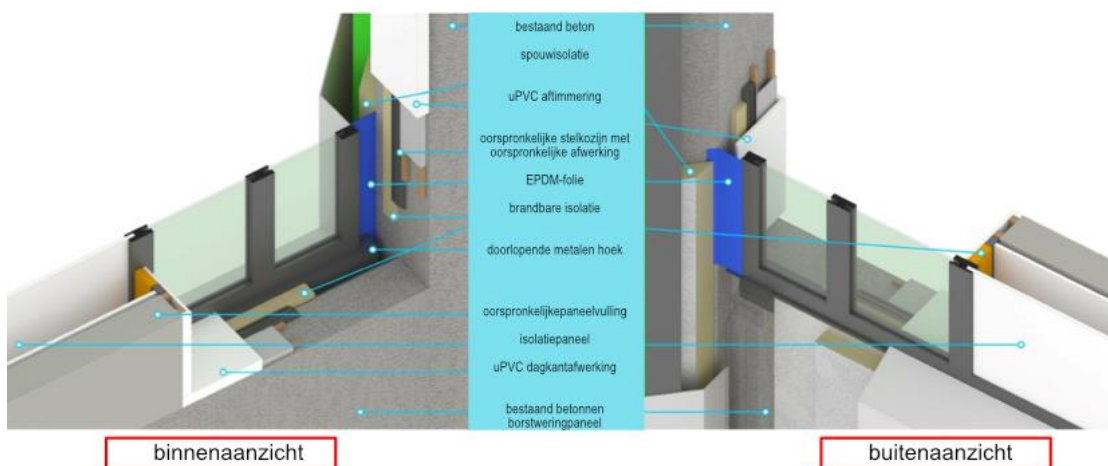
In de luchtsponw zijn, bij de woningenscheidende vloeren en -wanden/kolommen, stroken steenwol aangebracht met daarop een strip materiaal dat bij brand opschuimt. Het doel van deze stroken ('cavity barriers'; letterlijk vertaald 'spouwbarrières') is het brandwerend afsluiten van de spouw.

Bij de brand bleken de spouwbarrières niet effectief door onderbrekingen vanwege een slordige montage en door de verticale aluminium profielen waar de ACM-beplating aan was gemonteerd. Ook zonder deze gebreken waren de spouwbarrières waarschijnlijk niet effectief geweest omdat de ACM-beplating snel weg smelt waardoor de brand de barrière kan passeren.

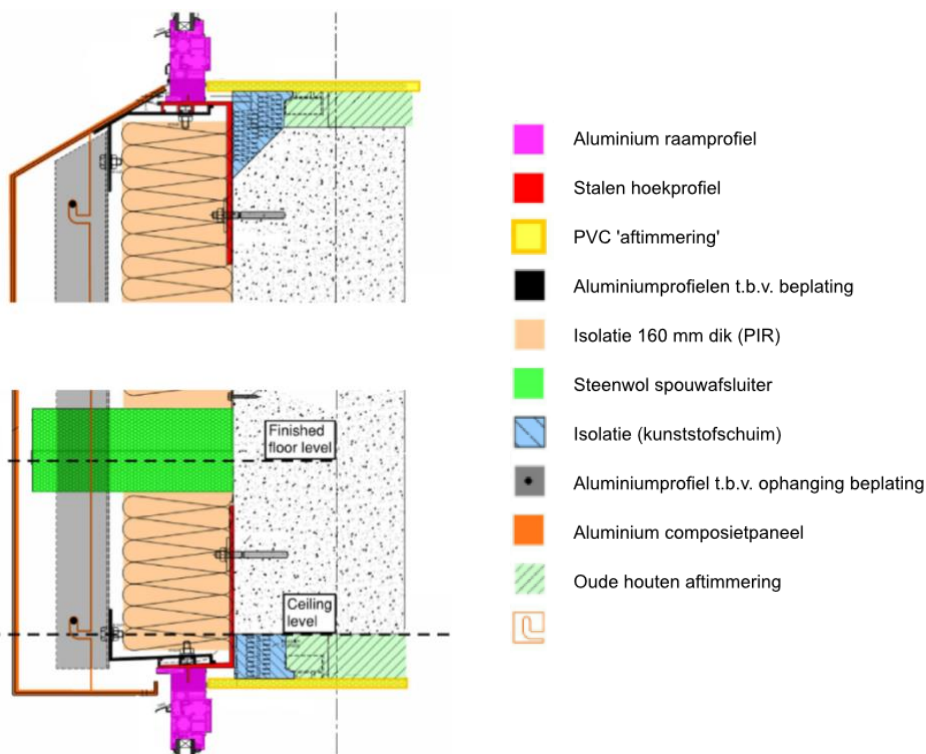
Figuur 7 Verticale doorsnede borstwering nieuwe kozijn  
(Bron: ondersteunend rapport van dr. Barbara Lane, figuur 11.1 in § 11.7, ontdaan van teksten en vertaald naar het Nederlands)
