Rapport onderzoek brandverloop in een woonblok te Hoofddorp op zaterdag 16 augustus 2008

Team Brandonderzoek Apeldoorn

Onderzoek woningbrand Koning Willem 1 laan Hoofddorp.

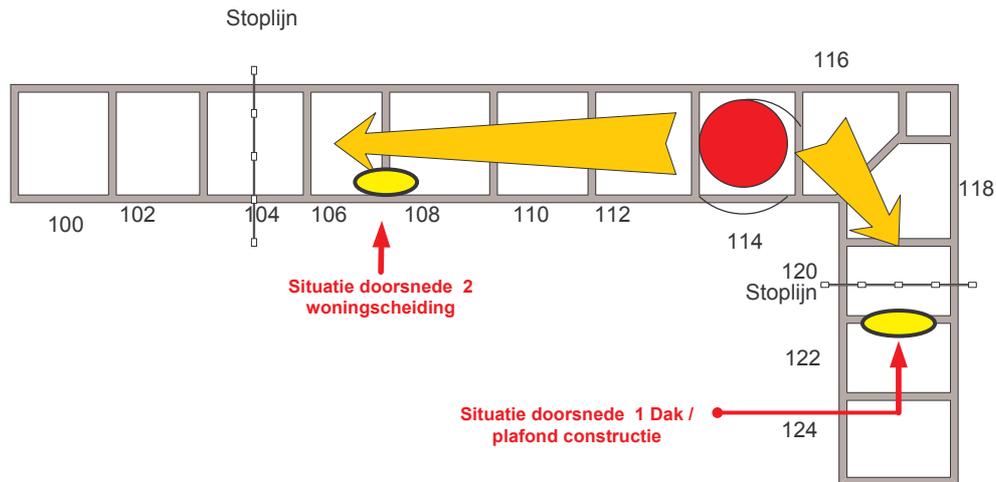
Situatie woningen Koning Willem 1 laan
verplaatsing brand in object.

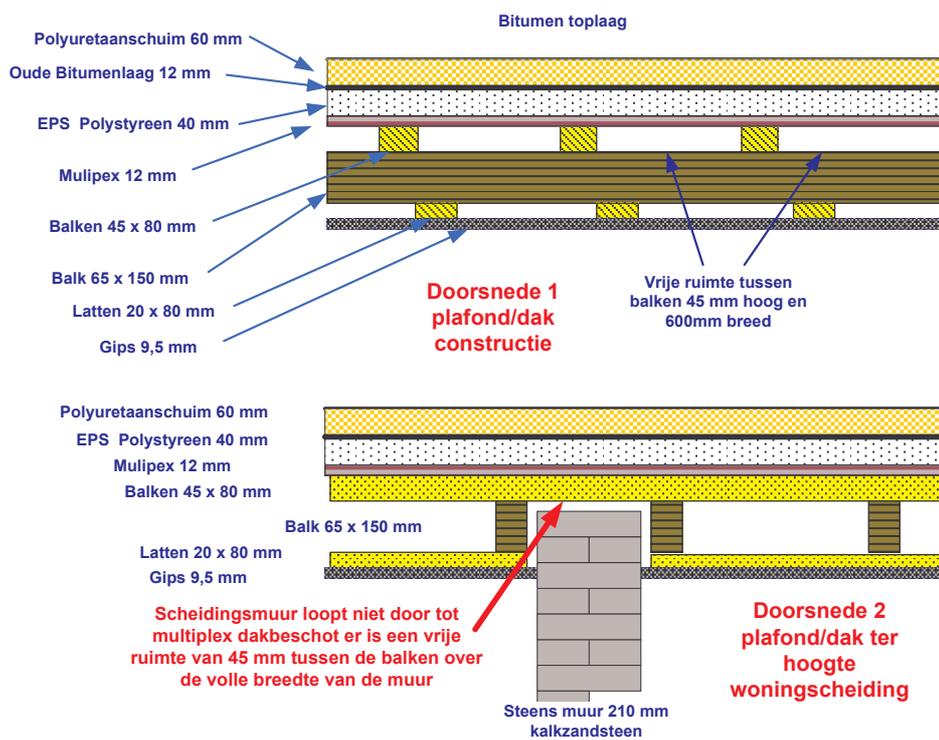
Tekening 1: Situatie woningen en doorsnede dakconstructie woning 106/108 en 120

De binnenwanden zijn van kalkzandsteen evenals de woningscheidingen welke als steensmuur zijn uitgevoerd. De dakconstructie is een houtenbalklaag 65 x 150 mm welke in de lengterichting (van voor naar achterwand) van de woningen is aangebracht. Hierop is een dunnere balklaag 45 x 80 mm, h. o. h. 600 mm aangebracht met daarop 14 mm dikke multiplex platen. De dunnere balken lopen in de lengterichting van het woonblok. Aan de bovenzijde is 40 mm isolatie van Polystyreen (EPS), een bitumenlaag en 60 mm isolatie van polyuretaanschuim (PUR) aangebracht waarop weer een bitumendakbedekking. Bij de laatste renovatie van de woningen in 1991 is de extra isolatielaag (PUR) aangebracht. Zie tekening 1 doorsnede 1 en 2 en foto 1 en 2

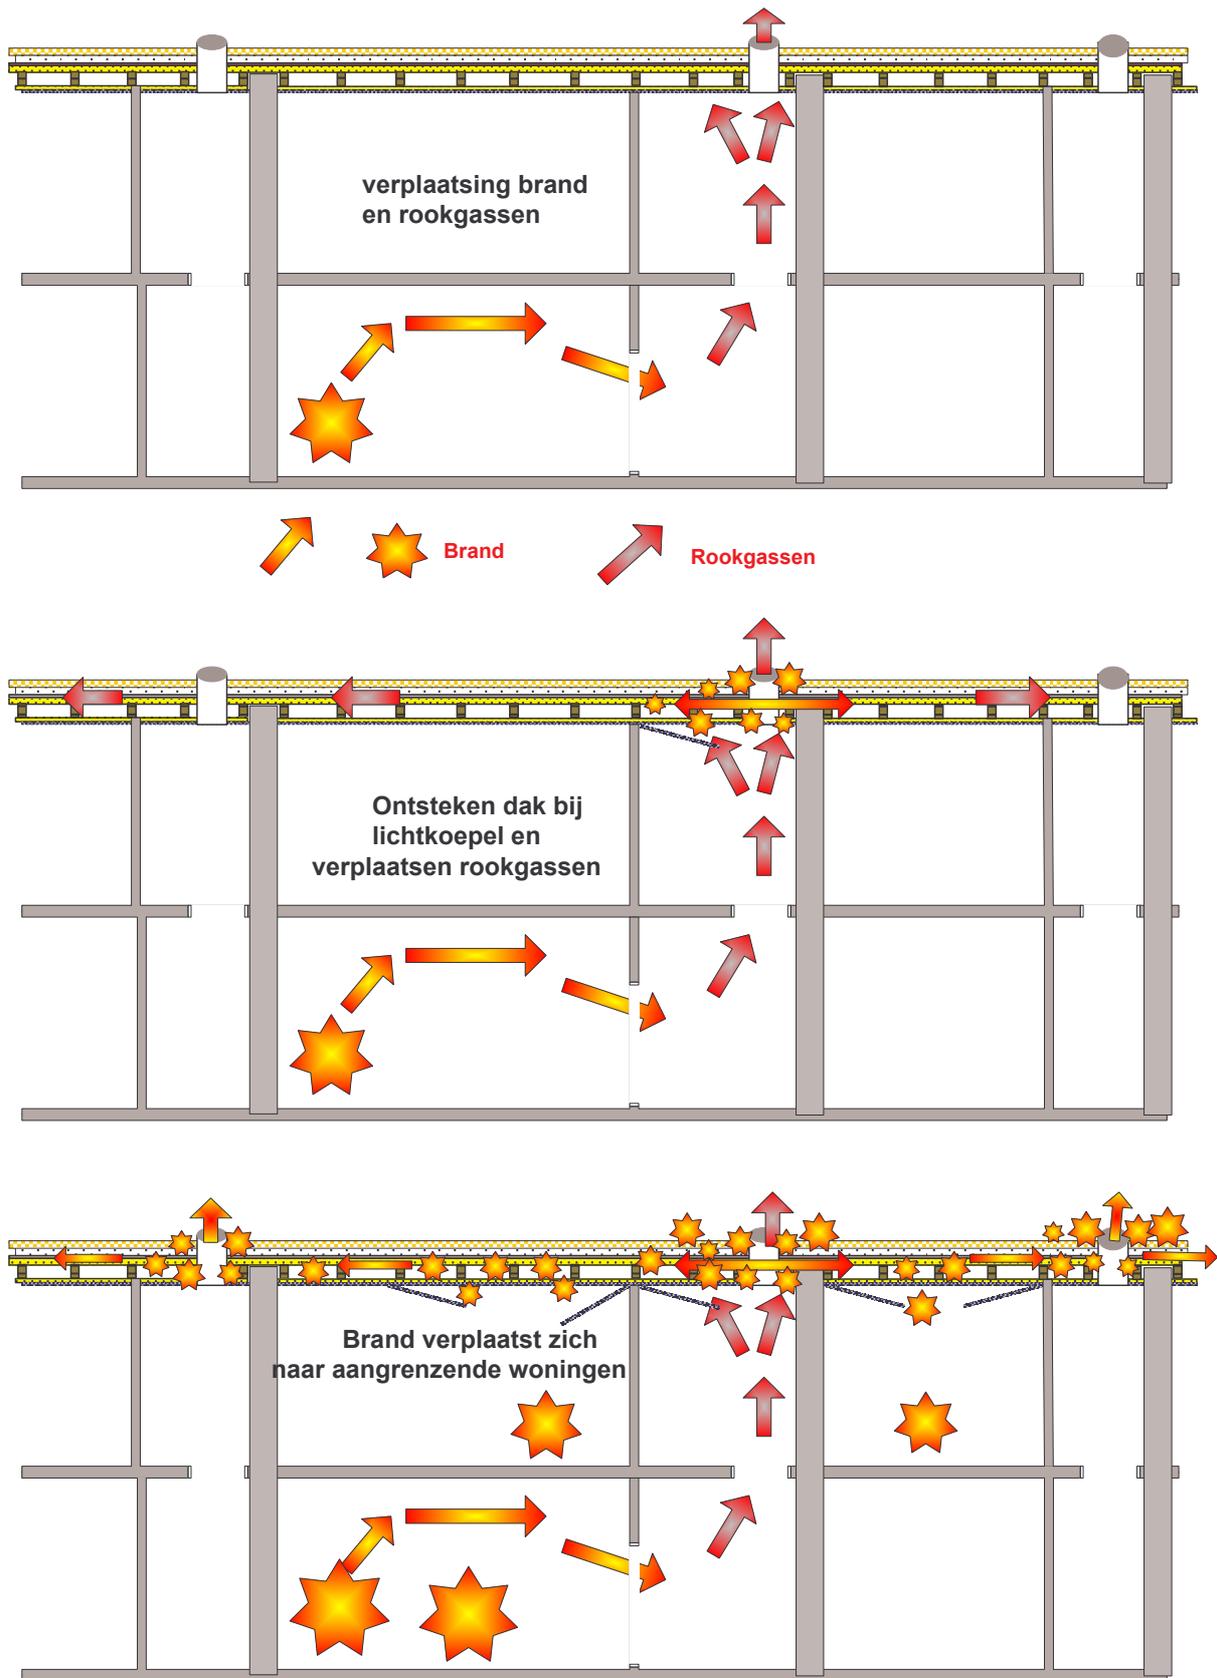
Tekening 2: Doorsnede woningen met brandverloop

rookgassen hebben de lichtkoepel van Polycarbonaat (smelt temp. 200 °C) boven het trapgat doen smelten waardoor de dakbedekking vlam kon vatten. (schoorsteen effect) De dunne aftimmering van de lichtkoepel zal het hierdoor na enkele minuten begeven waardoor de hete rookgassen zich tussen het gipsplafond en het dakbeschot hebben opgehoopt. De aanwezige gipsplaten aan het plafond hebben een beperkte weerstand tegen brand en zullen na enige tijd bezwijken. De bitumineuze dakbedekking ter plaatse van de dakopstand van de lichtkoepel heeft vlamgevat, waardoor ook de aanwezige isolatie tot ontbranding is gekomen. De houten dakconstructie in combinatie met de aanwezige brandbare (EPS) polystyreen en (PUR) polyuretaan isolatie heeft een zeer snelle brandvoortplanting naar alle richtingen tot gevolg gehad. De aanwezigheid van de hete rookgassen tussen het gipsplafond en het multiplex dakbeschot heeft tot gevolg dat de aanwezige polystyreen (EPS) gaat smelten en vloeibaar wordt. Dit smelten gebeurt al bij een temperatuur van ca. 100 graden. Ontstekingstemperatuur van EPS is 360 C, voor PUR is dit 200-300 °C. De hete en vloeibare isolatie gedraagt zich als een brandbare vloeistof en zal tussen de naden van de beplating doorlopen en hier een bijdrage leveren aan de brandvoortplanting tussen het plafond en de ondergelegen ruimten. Zie tekening 2.

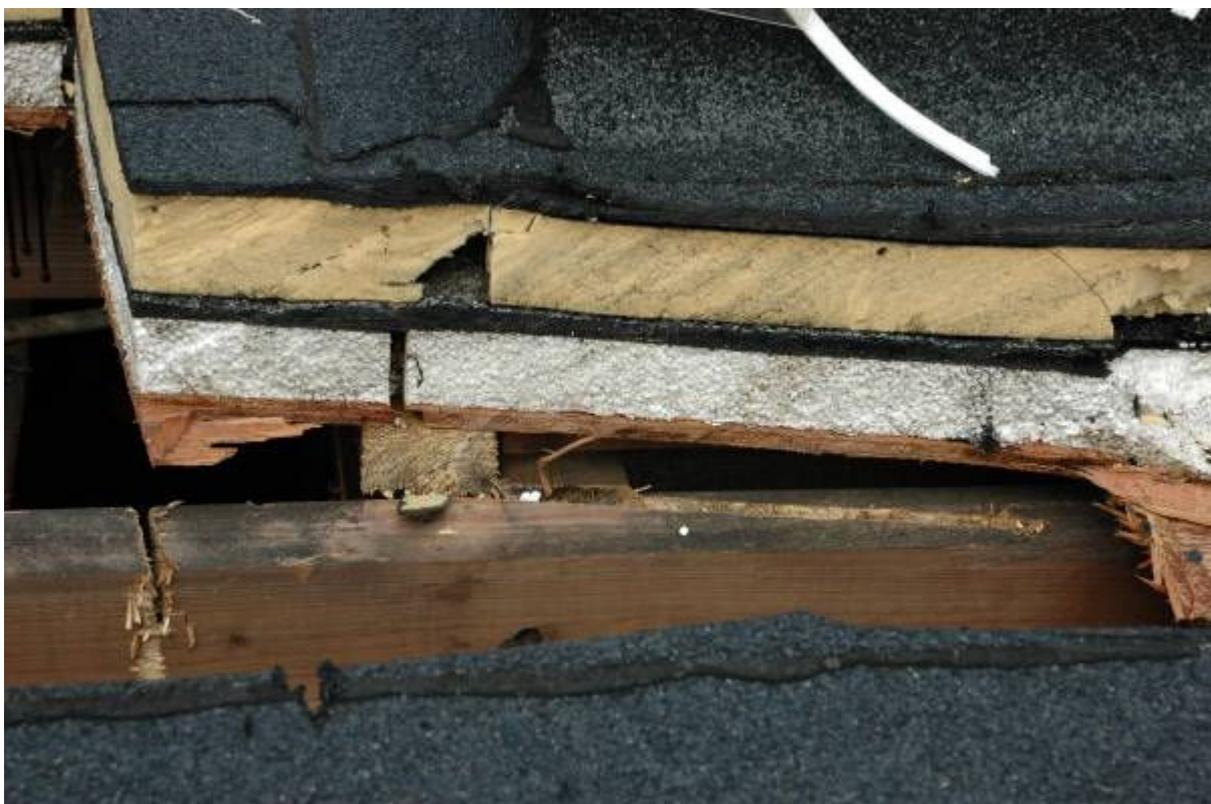
De scheidingsmuren tussen de woningen zijn niet opgetrokken tot aan het dakbeschot maar even hoog uitgevoerd als de dragende balklaag. Hierboven is een openruimte van $\pm 4,5$ centimeter aanwezig. Zie foto 2. Er is dus geen enkele vorm van brandwerendheid tussen de woningen. De hete rookgassen hebben op hun weg tussen het plafond de gehele constructie opgewarmd en een uitweg gevonden bij de lichtkoepels en dakdoorvoeringen van de ontluchtingspijpen. Op deze plaatsen is de smeltende vloeibare isolatie de bovenverdieping van de aangrenzende woningen ingelopen en heeft de brand sterk bevorderd.

Foto 2: Duidelijk is de ruimte zichtbaar tussen de dragende balklaag en het multiplex dakbeschot.
