## TNO-rapport

TNO 2019 P10287

# Brandincidenten met fotovoltaïsche (PV) systemen in Nederland.

## Een inventarisatie

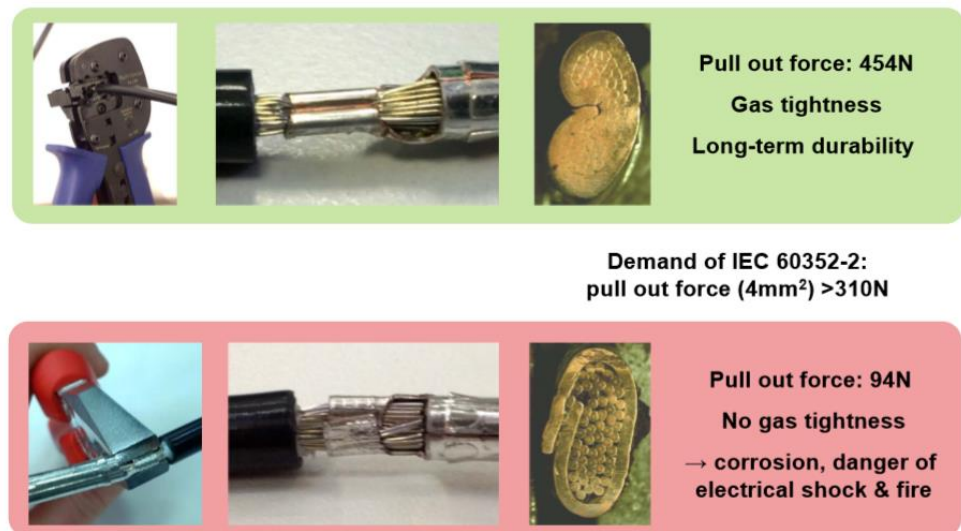
- Het gebruik van de krimptang is essentieel voor een goede verbinding van de draad aan het metalen deel. Installateurs die het niet zo nauw nemen blijken in de praktijk hiervoor een combinatietang te gebruiken. Dit levert geen goede verbinding op, zoals blijkt uit Figuur 9. Dit leidt al direct tot een hogere overgangsweerstand en resulteert in een lage betrouwbaarheid gedurende de levensduur van 25 jaar (21).

Figuur 9. Verschil tussen draadverbinding met juiste krimptang en combinatietang. (21)

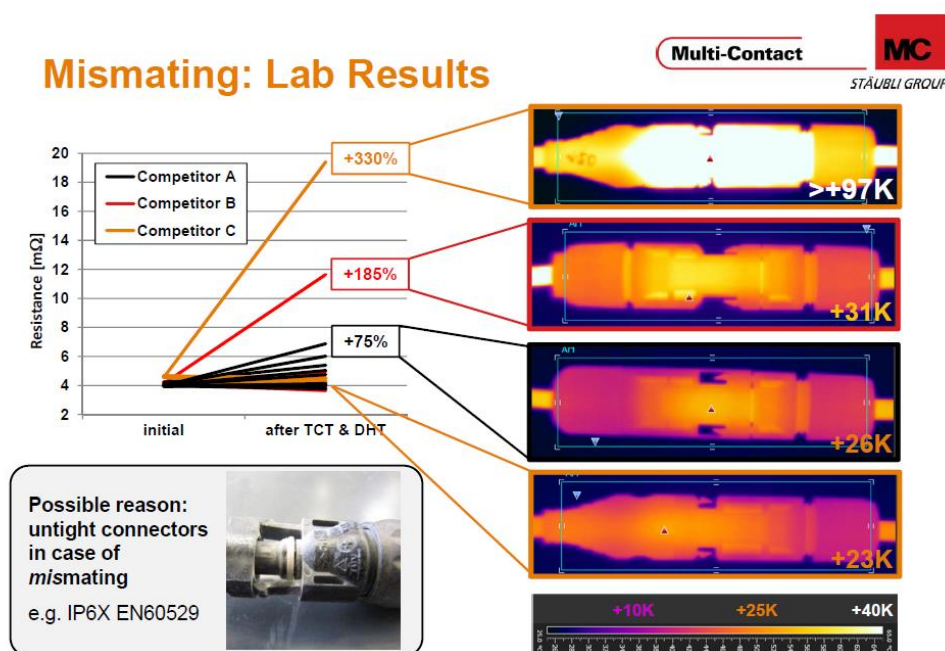
Figuur 9 toont een pagina uit de presentatie van Stäubli in de Workshop Brandsicherheit (28). *Cross-mated* (MC4-achtige) connectoren van concurrenten van Stäubli zijn getest. De connectoren hebben onder laboratoriumcondities een versnelde degradatie ondergaan van een temperatuurcyclustest van -40 tot +85°C (200x), volgens norm EN50521 en een *damp-heat* test (85°C, 85% luchtvochtigheid, 100 uur), volgens EN505021. Een Stäubli MC4-MC4 connector paar laat een temperatuurstijging ten opzichte van de achtergrond zien van slechts 11°C als deze een nominale elektrische stroom geleidt. Dezelfde elektrische stroom leidt, na de versnelde degradatietesten, bij een *mis-mated* connectorpaar tot een temperatuurstijging van maar liefst 97°C.

Figuur 10 Bron: presentatie van Stäubli in de Workshop Brandsicherheit (28). De onderzoeker van Stäubli laat de consequenties zien van een van de *mis-mate* combinaties van connectoren van concurrenten van Stäubli (die claimen MC4-compatibel te zijn). De connectoren hebben een *accelerated degradation tests* in laboratoriumomstandigheden ondergaan en zijn daarna gemeten. Bij een "*mis-mated*" connectorcombinatie is de weerstand na de degradatiecondities opgelopen tot 19 mOhm hetgeen, bij doorlating van een nominale elektrische stroom, tot een lokale temperatuurstijging van +97°C leidt.

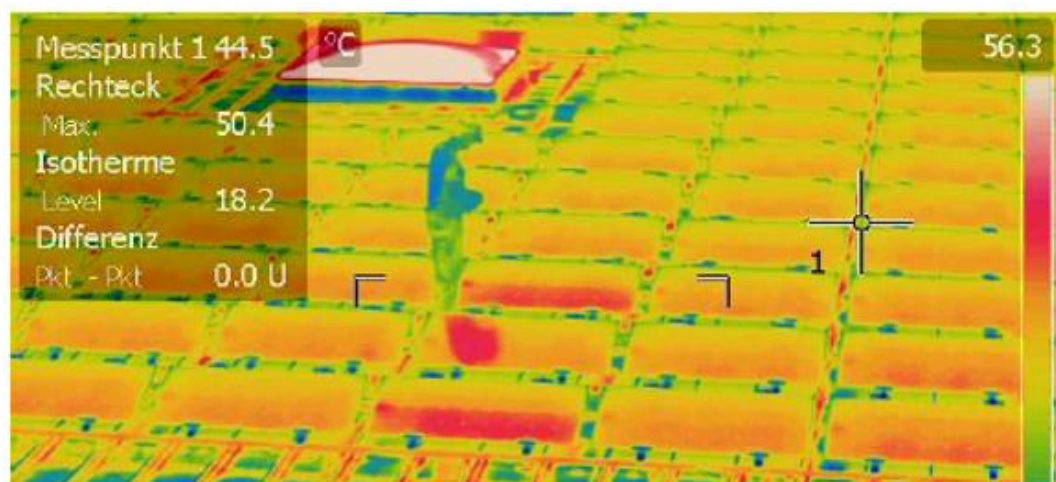
Onder normale condities (zonder schaduw) zal bij een defecte bypass diode de groep van 20 cellen worden kortgesloten, waardoor de spanning van het zonnepaneel circa 10 V lager zal zijn dan verwacht. Dit vermogensverlies zal veelal in een systeem niet opvallen, behalve als het systeem is uitgerust met power *optimizers* of micro-omvormers. Uitlezing van de individuele vermogensproductie geeft aan welke module niet goed functioneert. Kortsluiting van een groep van cellen zal veelal wel leiden tot een verhoogde temperatuur van een of meerdere cellen.

Figuur 11. Voorbeeld van verhoogde temperaturen van modules als gevolg van kortsluiting van bypass diodes (4).

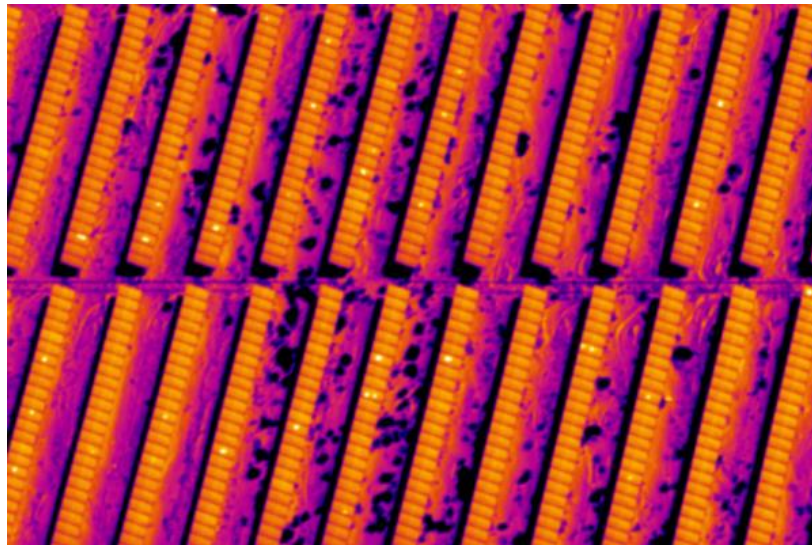
Figuur 12 Infrarood opname vanuit de lucht van een grondgebonden PV-systeem met zeer veel *hot spots* (in het geel) die corresponderen met defecten aan het zonnepaneel. Bron: Heliolytics (32).

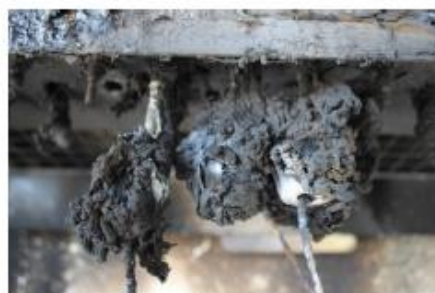
Connectoren onder aan de omvormer

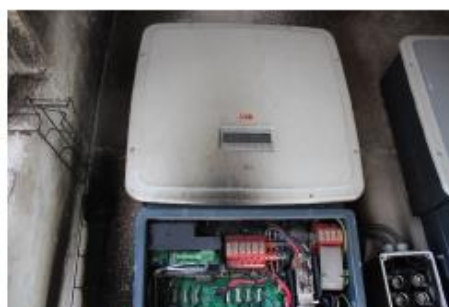
De kap van de linker omvormer verwijderd

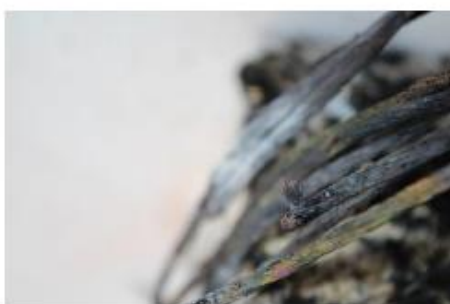
'Pareltjes'

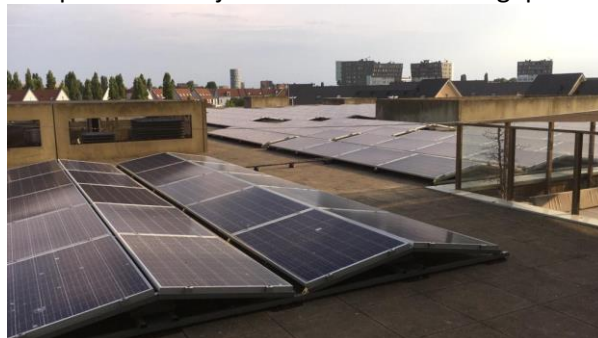
In de zomer van 2018 is het dakbedekking van de toren vervangen door nieuwe dakbedekking en grint. Bij het aanbrengen van het grint (omhoog geblazen op het dak) op de bovenste etage zijn kiezels via de 1,5 meter brede watergoot op de zonnepanelen van de remise gevallen.

De naar beneden gevallen kiezels hadden sterren en grote beschadigingen veroorzaakt wat ook bijvoorbeeld door een hagelbui kan worden veroorzaakt.

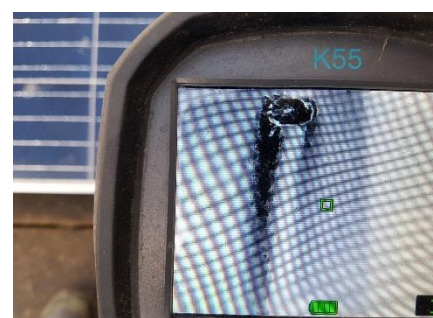
Op droge en niet beschadigde delen ongeveer 20 tot 25 graden Celsius.  
De beschadigde delen (zichtbare hotspots) Ongeveer 40 tot 45 graden Celsius weer.
