# Werkelijke gedrag van een staalconstructie bij brand onderzocht

ir. L. Twilt en ir. C. Both

TNO Bouw, Centrum voor Brandveiligheid, Rijswijk

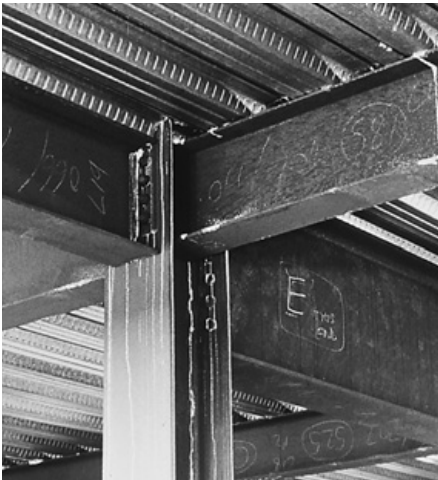
3. Detail van de constructie: de liggers bleven onbekleed, op de kolom moet de bekleding nog worden aangebracht.

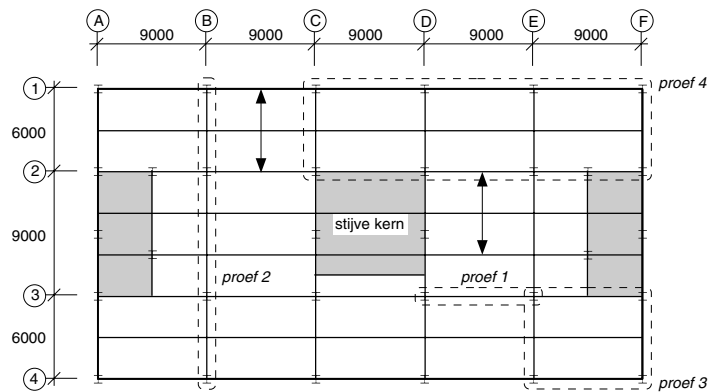
4. Plattegrond van het gebouw, met de plaats en de grootte van de vier brandproeven.

In Cardington zijn vier brandproeven uitgevoerd op een staalskelet met staalplaat-betonvloeren, waarbij de omvang van de proef telkens is vergroot (afb. 4 en tabel 1). Door de verbinding met deuels werken de vloerliggers als staalbeton liggers.

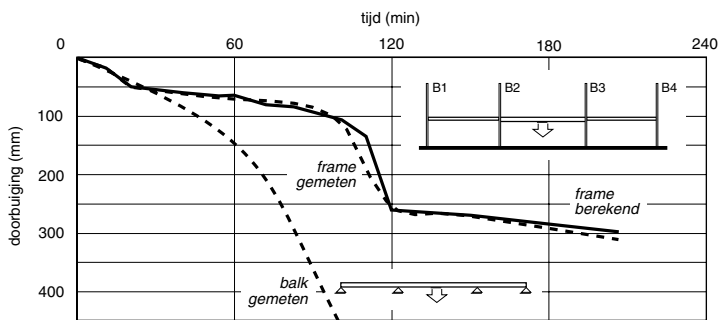
7. Raamwerk: gemeten en berekende maximale doorbuiging.

Het tweede scenario is representatief voor een traditionele standaardbrandproef voor het bepalen van de brandwerendheid. De meewerkende breedte van de staalplaat-betonvloer is ingeschat aan de hand van de rekenregels uit EN 1994-1-15. In beide scenario's is dezelfde temperatuurverdeling aangehouden. De resultaten van de numerieke simulatie van het complete raamwerk staan in afbeelding 7. Hierin zijn de gemeten en de berekende maximale doorbuigingen van de primaire ligger aangegeven als functie van de tijd. Na ongeveer 100 minuten treden in kolom B3 belangrijke plastische vervormingen op (afb. 8). De staaltemperatuur ter plaatse bedroeg op dat moment ongeveer 700 °C. De proef toont echter aan dat deze plastische vervormingen geen dramatische gevolgen hebben: er wordt een nieuwe evenwichtssituatie bereikt. Ondanks de zeer hoge temperaturen van meer dan 1100 °C in de stalen liggers, treedt geen bezwijken van de constructie op.

De evaluatie van het tweede scenario laat zien wat er gebeurt indien de herverdeling van krachten door membraanwerking in de staalplaat-betonvloer wordt verwaarloosd. In afbeelding 7 deze lijn gestippeld weergegeven. Te zien is dat bij een standaardbrandproef de ligger

na ongeveer 100 minuten zou zijn bezwaken. Dat dit in werkelijkheid niet gebeurt, komt door membraanwerking.

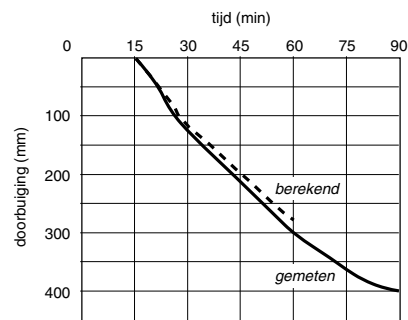
9. Hoekconfiguratie: gemeten en berekende maximale doorbuiging.

De derde brandproef betrof een hoekconfiguratie. De vuurbelasting bestond uit kribben vurenhout met een equivalent van 45 kg/m<sup>2</sup>. De kolommen in het brandcompartiment en de randkolommen waren brandwerend bekleed. De primaire ligger en de secundaire liggers bleven onbekleed; de ruimte tussen de ribben van de staalplaat-betonvloer en de bovenflenzen van deze liggers was ongevuld. Het mechanische gedrag van de draagconstructie is gesimuleerd met hetzelfde model als dat van de eerste twee proeven. In afbeelding 9 is het gemeten maximale doorbuigingsverloop van de secundaire ligger in het midden van het compartiment vergeleken met

de berekende doorbuiging. De overeenkomst is zeer goed te noemen.

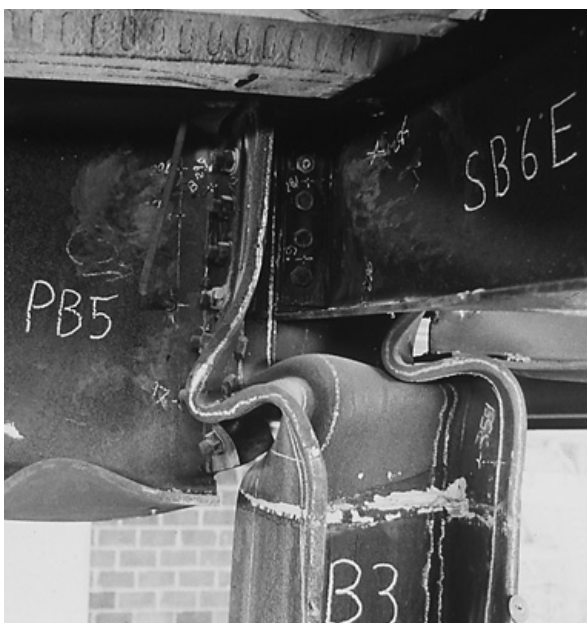
8. Plastische vervorming van het onbeschermde deel van kolom B3 na de raamwerkproef.

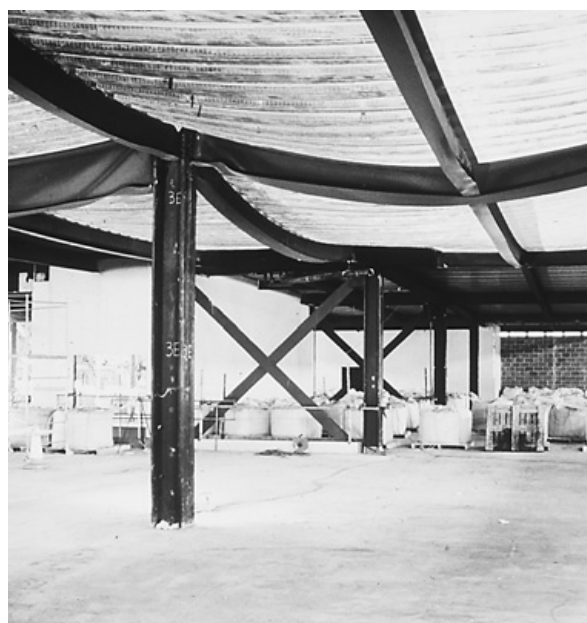
10. Ondanks de hoge en langdurige thermische belasting is de staalconstructie niet bezwaken.

De vierde brandproef betrof eveneens een hoekconfiguratie; de vuurbelasting in deze proef was echter realistisch: uitgegaan is van een praktische kantoorinrichting. Alleen de kolommen in het brandcompartiment waren beschermd: alle liggers en verbindingen bleven onbeschermd. Ook nu weer bleek dat ondanks de hoge en langdurige thermische belasting de staalconstructie niet bezweek (afb. 10).
