VROM-Inspectie  
Ministerie van Volkshuisvesting,  
Ruimtelijke Ordening en Milieubeheer

# Onderzoek naleving brandveiligheids- regelgeving 100 kleine oude hotels

Publicatiedatum: 5 januari 2009

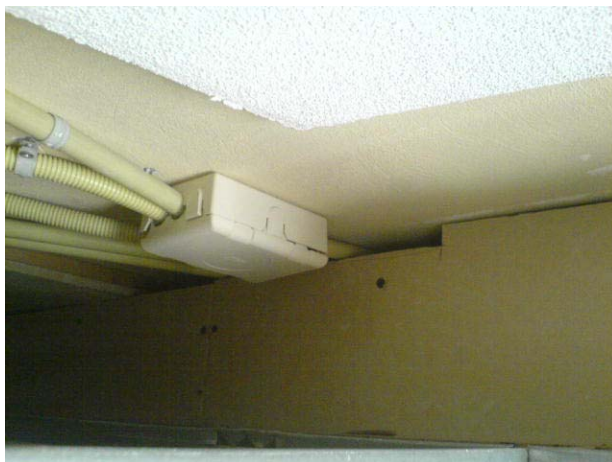
Ook de brandcompartimentering laat bij veel hotels te wensen over (42% had tenminste 1 tekortkoming). Er zijn bijvoorbeeld deuren aangetroffen die niet voldoen aan de brandwerendheidseisen (bij 15 hotels) en het komt ook voor dat de brandwerendheid van het in de wanden en deuren toegepaste glas onvoldoende is. Er mogen geen gaten of open ruimtes zitten tussen de aansluiting van de wand en het plafond, zoals geconstateerd wordt boven een niet brandwerend verlaagd plafond. Dit komt regelmatig voor. Verder is aangetroffen dat leidingen zijn doorgetrokken, bijvoorbeeld tussen twee tegen elkaar gelegen badkamers zonder brandwerende voorziening (bijvoorbeeld een manchet), of dat ventilatiekanalen zijn uitgevoerd zonder brandklep. Als er brand ontstaat in een van de kamers dan kan het via deze leidingen en kanalen gemakkelijk overslaan naast de naastgelegen kamer. Het blijkt dat de huidige situatie in 29 gevallen niet overeen komt met die op de meest recente tekening. In de meeste gevallen betreft dit vrij kleine verbouwingen. Een enkele keer gaat het om grotere aanpassingen. Maar in beide gevallen geldt: als dit niet deskundig is gebeurd kan dit risico's inhouden voor de brandveiligheid.

Foto 1: Wand is vanwege doorgetrokken leidingen niet meer 20 minuten brandwerend.

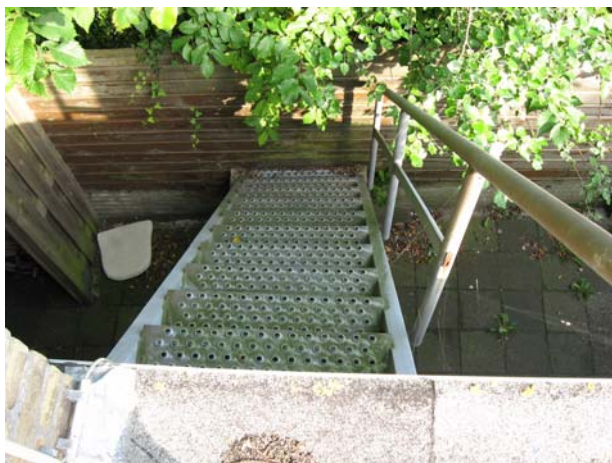
Bij 16 hotels bleken deuren in de vluchtroute op slot te zitten, zonder dat deze snel geopend konden worden. Daarmee is de vluchtroute feitelijk onbruikbaar en kun je stellen dat er in deze gevallen helemaal geen vluchtroute voorhanden is. In enkele gevallen zijn er ook andere tekortkomingen geconstateerd, bijvoorbeeld doordat de trap op een plat dak op de eerste verdieping eindigde en er geen trap naar de begane grond was of omdat er via een ladder gevlucht diende te worden. Een ernstige tekortkoming is ook dat vluchtroutes soms doodlopen (zie foto 2).

Foto 2: Vluchtweg loopt dood.
