Gedrag bij brand van staal-beton vloersystemen

Membraanwerking van staal-beton constructies
tijdens brand

**Constructieve
Achtergronddocument**

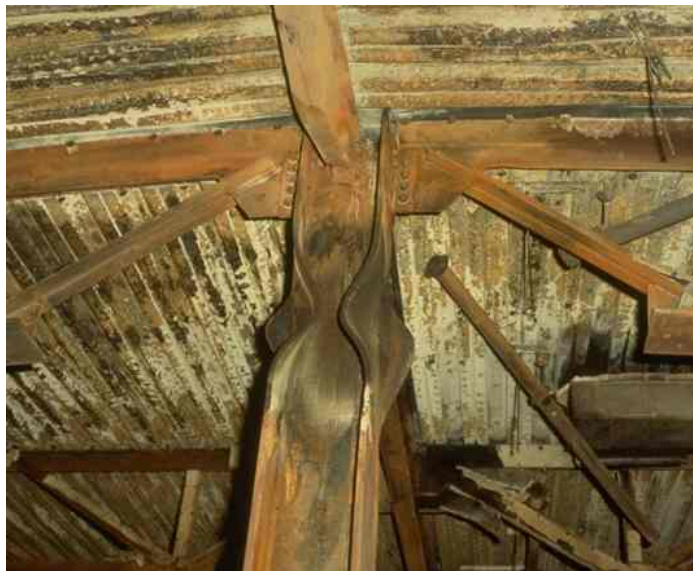
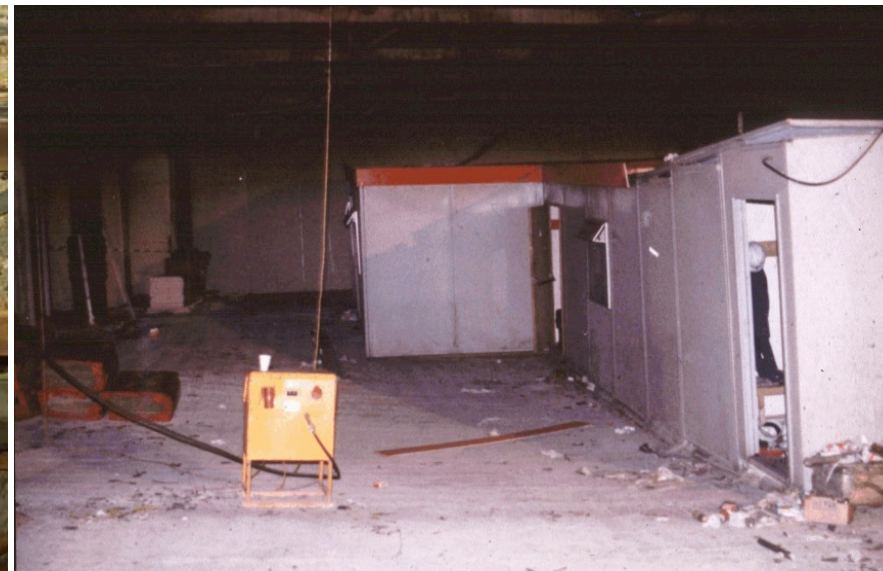
- **Broadgate brand (zie ook BmS 104 (1992))**
 - Kantoorgebouw van 14 verdiepingen met een staal-beton vloersysteem
 - Brandtemperatuur meer dan 1000 °C
 - Grote doorbuiging van de vloer (meer dan 600 mm), maar geen bezwijken

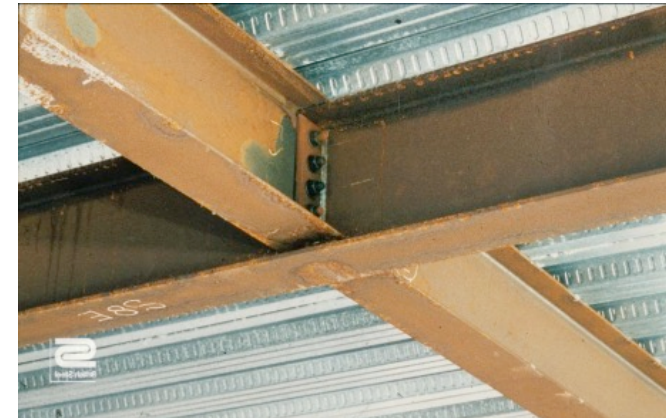
Ligger-ligger verbinding

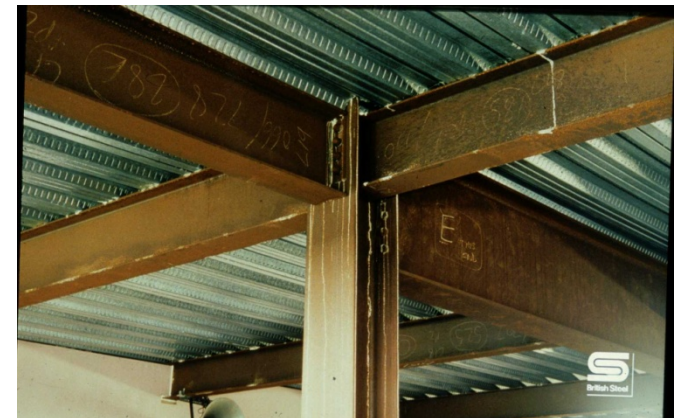
Kolom-ligger verbinding

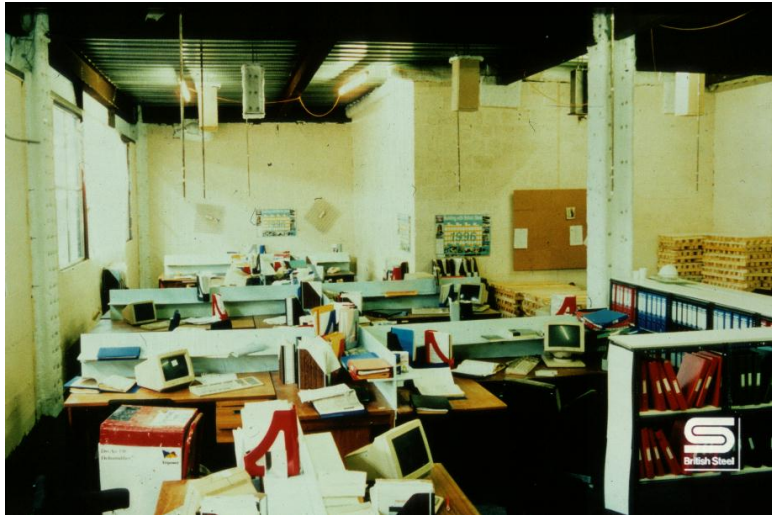
**Vuurbelasting met
werkelijke kantoor-
inventaris**

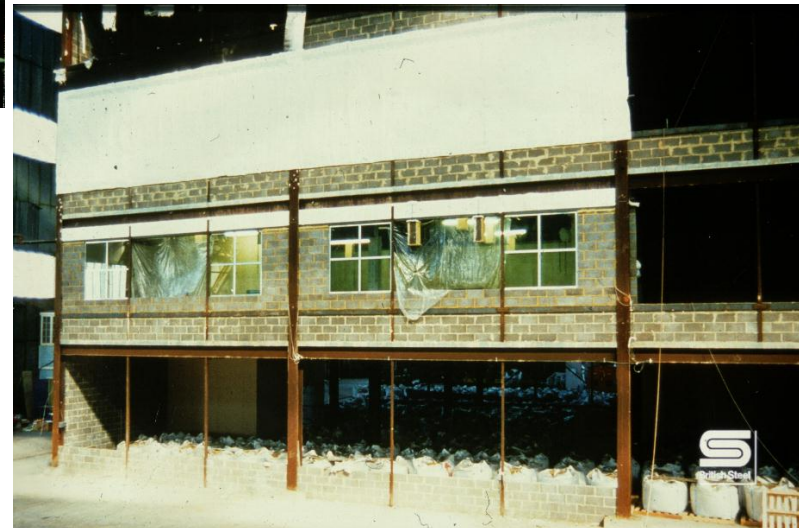
**Openingen met
normale glaspuien**

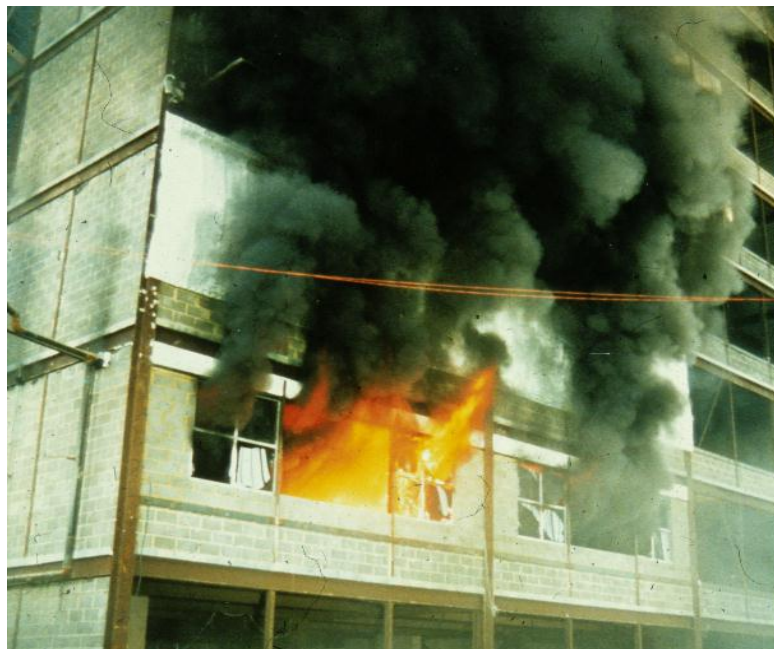
**Vroege stadium van
de brand**

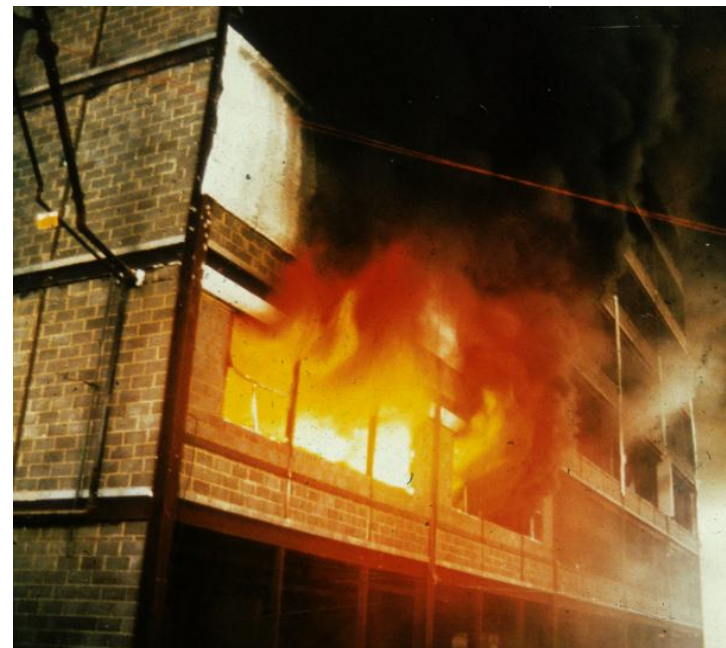
**Volledig ontwikkelde
brand**

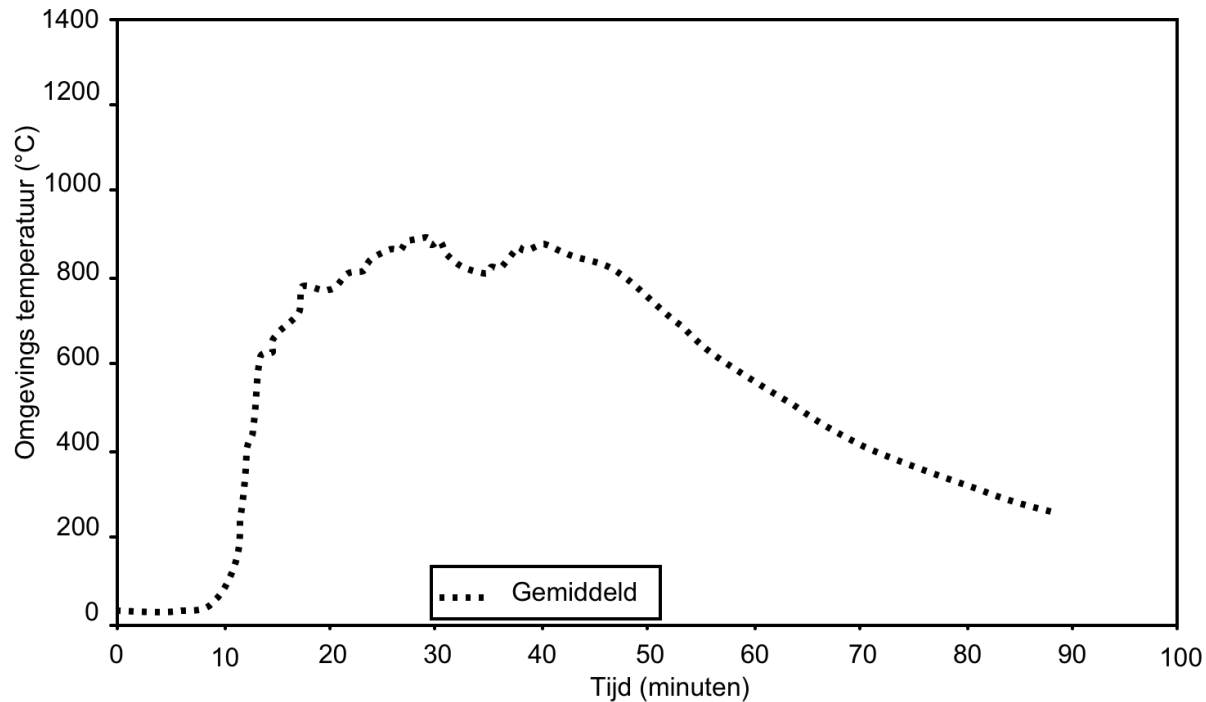
- **Demonstratietest: experimentele resultaten**

- Maximale gastemperatuur ≈ 1200 °C
- Maximale opwarming van staal ≈ 1150 °C

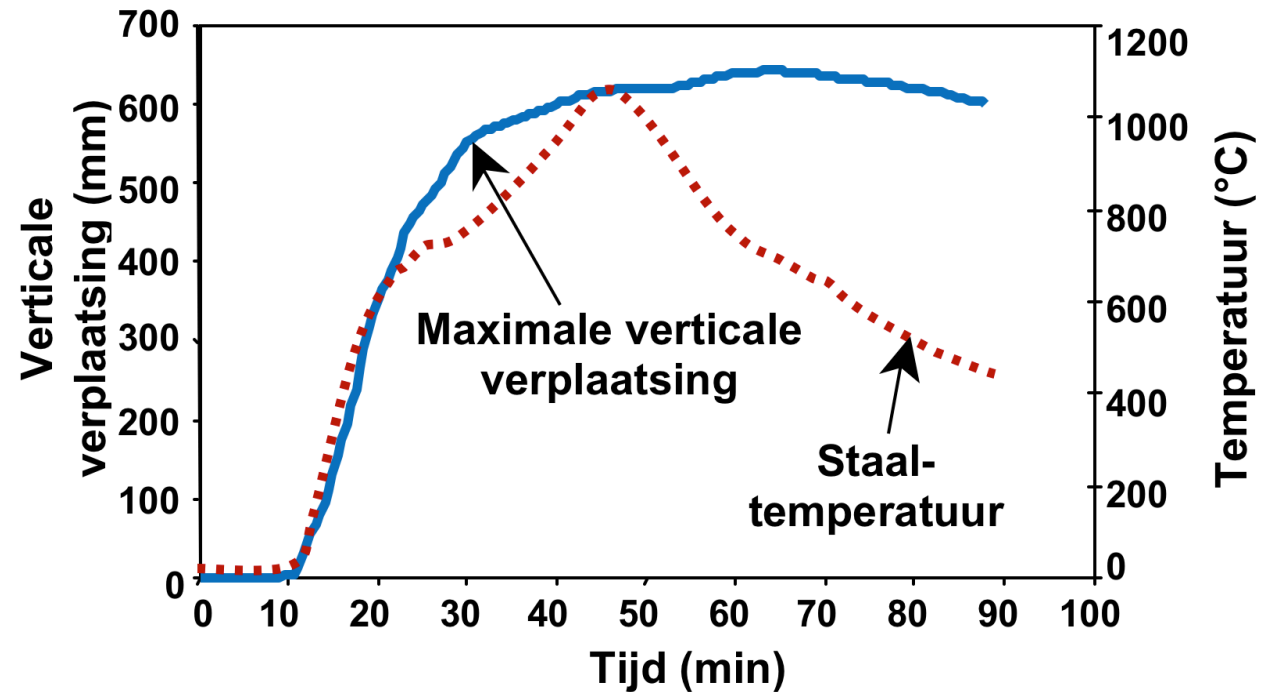
- **Demonstratietest: experimentele resultaten**

- Grote doorbuiging van de vloer \approx 640 mm
- Geen bezwijken van de vloer

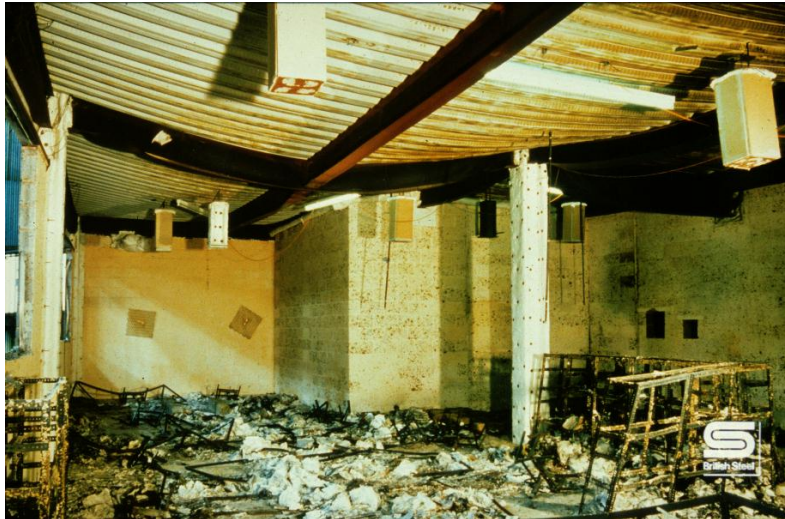
Vervormde toestand van het verhitte deel van de staal-betonvloer

- **Conclusie**
 - **Geen teken van bezwijken van het gehele staal-beton vloersysteem ondanks forse opwarming van het staal en doorbuiging van de vloer**

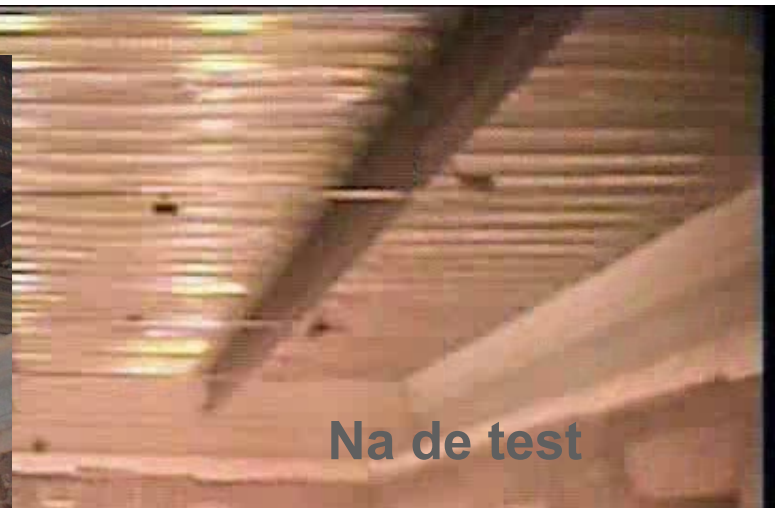
Na de test

Gedrag van de vloer tijdens brand

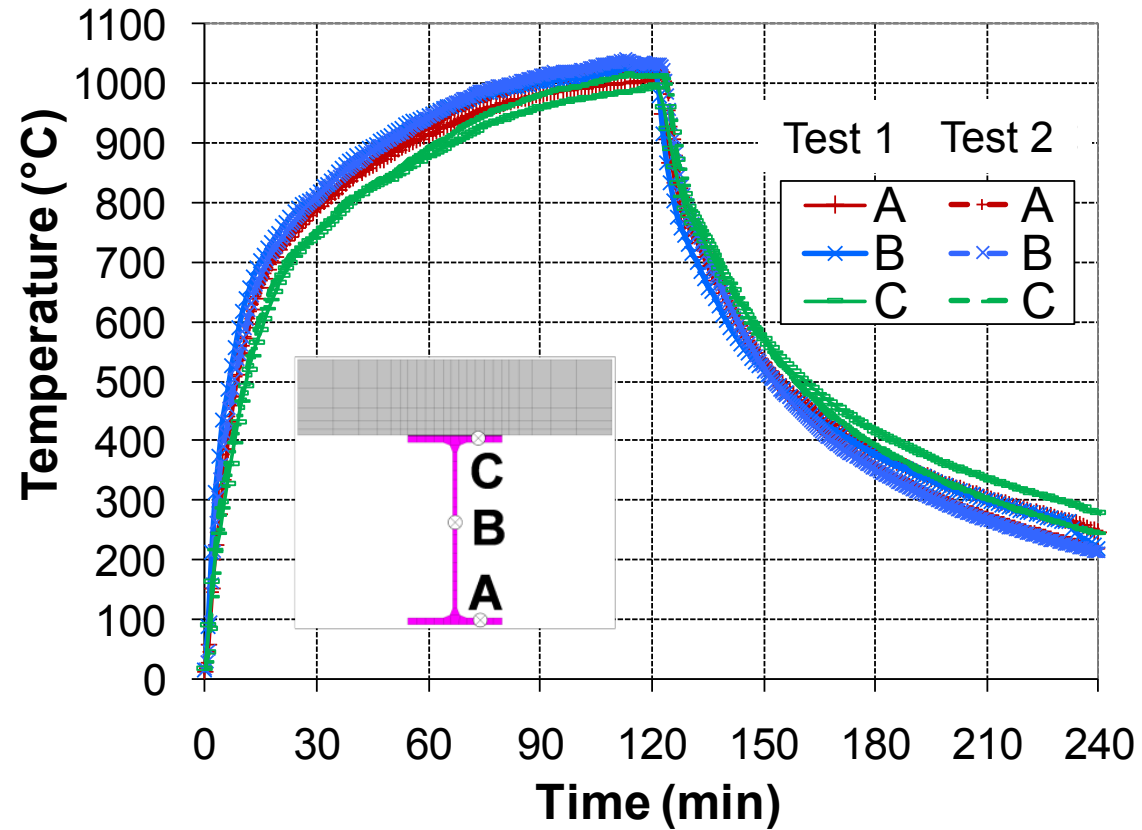
- Opwarming van onbeschermdde stalen liggers
