# Werkelijke gedrag van een staalconstructie bij brand onderzocht

ir. L. Twilt en ir. C. Both

TNO Bouw, Centrum voor Brandveiligheid, Rijswijk

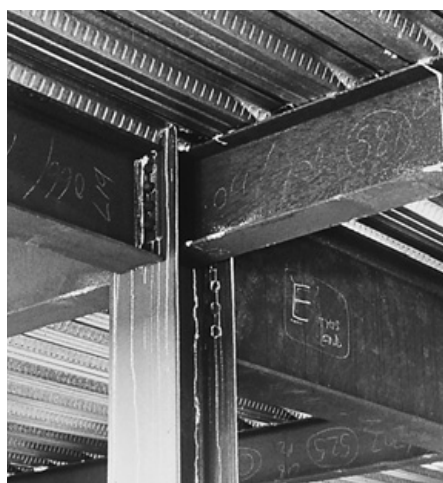
3. Detail van de constructie: de liggers bleven onbekleed, op de kolom moet de bekleding nog worden aangebracht.

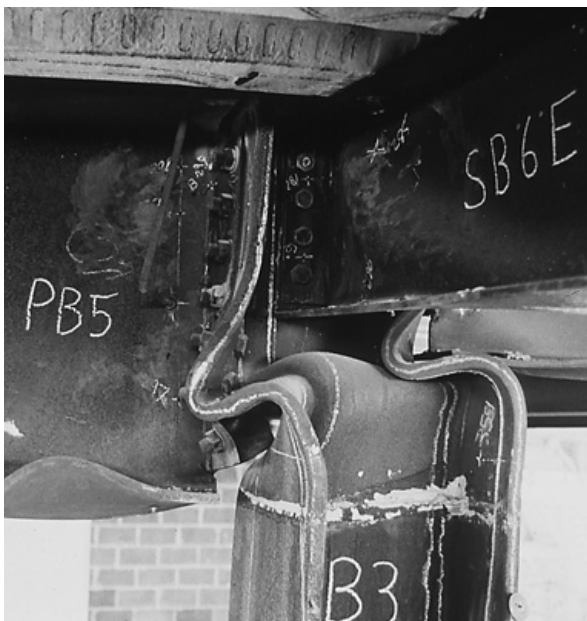
8. Plastische vervorming van het onbeschermd deel van kolom B3 na de raamwerkproef.

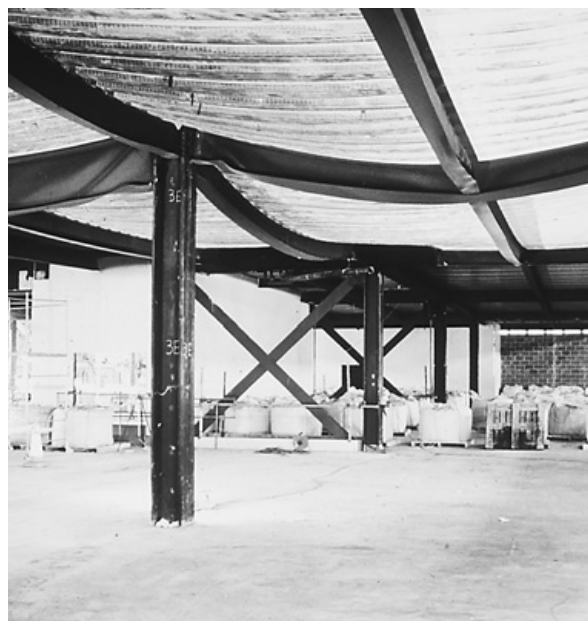
10. Ondanks de hoge en langdurige thermische belasting is de staalconstructie niet bezwaken.

De vierde brandproef betrof eveneens een hoekconfiguratie; de vuurbelasting in deze proef was echter realistisch: uitgegaan is van een praktische kantoorinrichting. Alleen de kolommen in het brandcompartiment waren beschermd: alle liggers en verbindingen bleven onbeschermd. Ook nu weer bleek dat ondanks de hoge en langdurige thermische belasting de staalconstructie niet bezweek (afb. 10).
