## TNO-rapport

TNO 2019 P10287

# Brandincidenten met fotovoltaïsche (PV) systemen in Nederland.

## Een inventarisatie

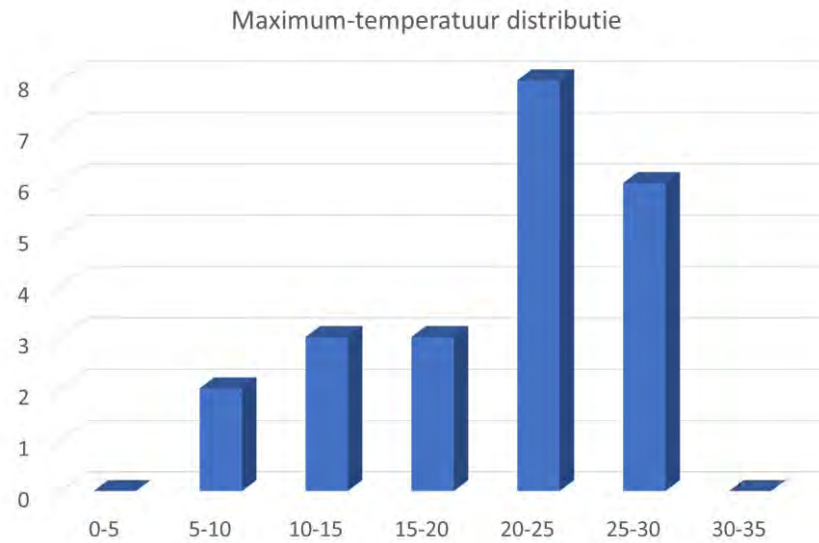
Figuur 2 Verdeling van de maximumtemperatuur (gemeten in de Bilt) waarbij de brandincidenten optraden.

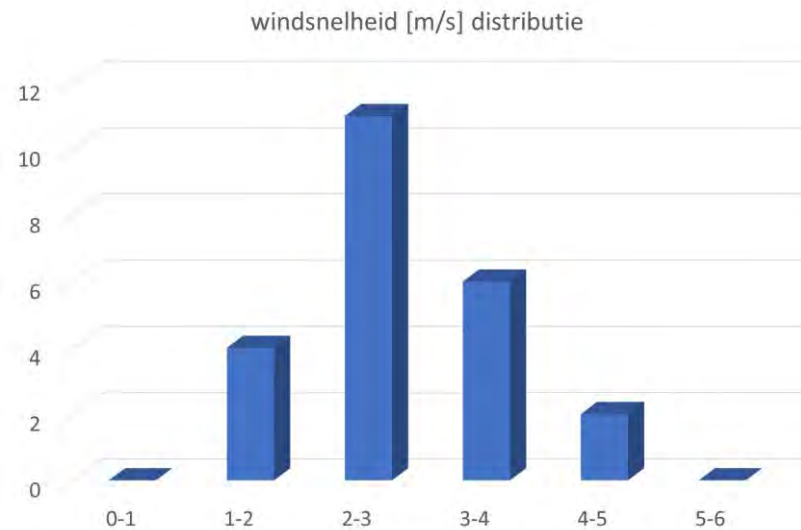
Figuur 3 Verdeling van de (etmaal-gemiddelde) windsnelheid (gemeten in de Bilt) in m/s waarbij de brandincidenten plaatsvonden. Ter indicatie: windsnelheden van 1 (zeer zwak), 2 (zwak), 3 (vrij matig) Beaufort komen respectievelijk overeen met de intervallen 0,3-1,5 ; 1,5-3,3 ; 3,4-5,4 m/s.

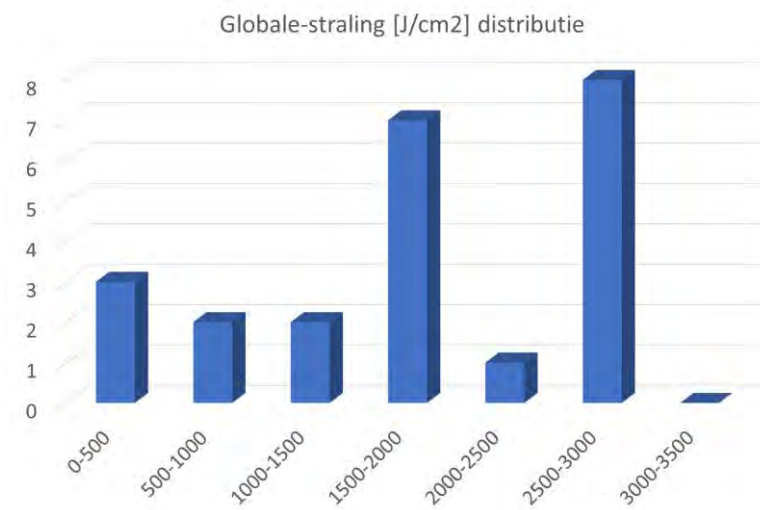
Figuur 4 Verdeling van de globale straling per dag in J/cm<sup>2</sup> (gemeten in de Bilt) waarbij de brandincidenten optraden.

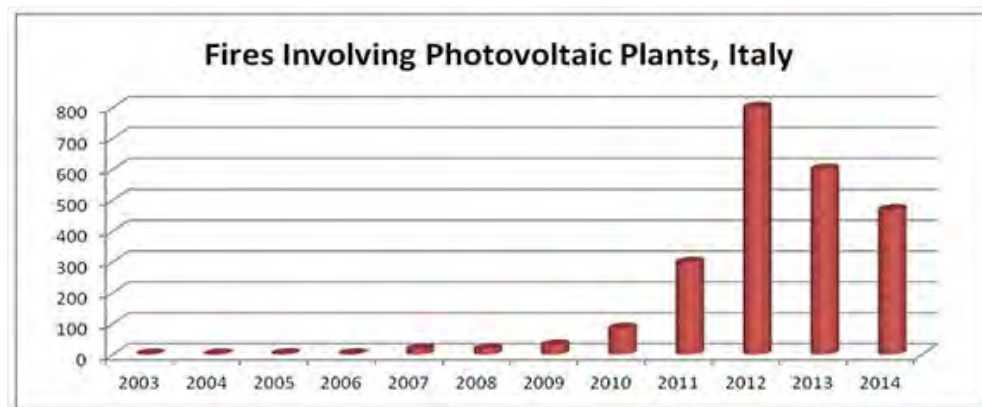
Figuur 5 PV-gerelateerde brandincidenten in Italië (5).

Volgens dit artikel komt de piek van zo'n 700 brandincidenten in 2012 door de golf van nieuwe installaties. Bij deze installaties vond de brand hoofdzakelijk in hetzelfde jaar als de oplevering van het PV-systeem plaats, waarbij men stelt dat een gebrek aan gekwalificeerde ontwerpers en installateurs een belangrijke rol heeft gespeeld. Genoemde oorzaken zijn incorrect schaduwmanagement, blootstelling van componenten aan abnormale condities (condensatie onder panelen), slechte kwaliteit componenten, tijdens de installatie kapotgetrokken kabels, "*under-evaluation of typical DC current behavior*" en zonnecelmismatch. Studies naar de Italiaanse incidenten hebben uitgewezen dat DC-vlambogen en de ontsteking van brandbaar polyurethaan en polystyreen de belangrijke factoren waren bij deze branden. Het artikel over de Italiaanse brand-incidenten gaat niet in detail in op wat het karakter van de vlambogen is: intern in de connectoren of extern. In paragraaf 4.1.2 zullen wij de term "vlambogen", die in het jargon voorkomt, nuanceren en laten zien dat hier ook oververhitting van connectoren mee bedoeld kan worden en dat er nog veel onduidelijk is over de fysisch mechanismen.

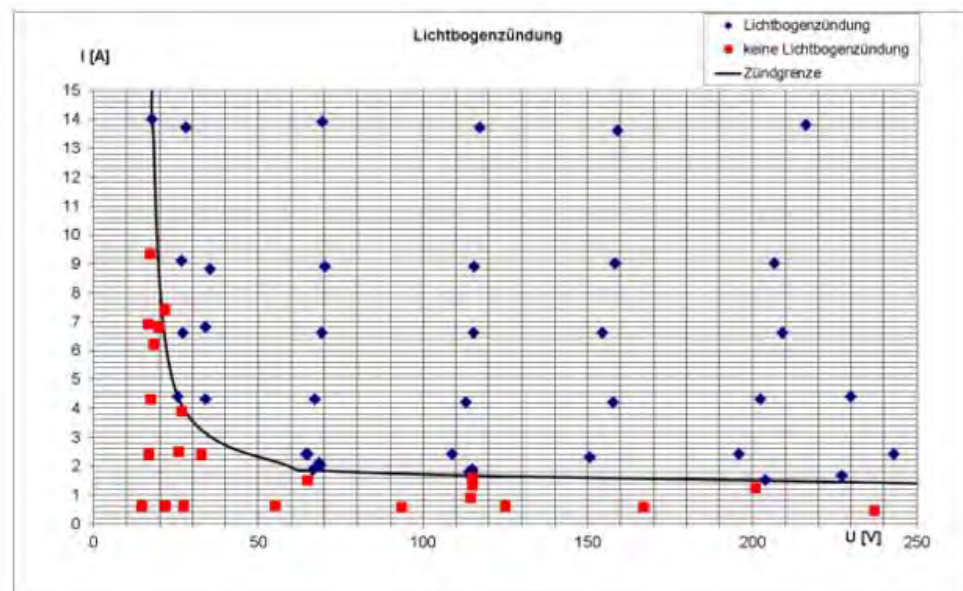
Figuur 6. Vlamboog-ontstekingsgrens in elektrische verbindingen (zwarte curve). De blauwe punten corresponderen met omstandigheden waaronder een vlamboog ontstaat (8).

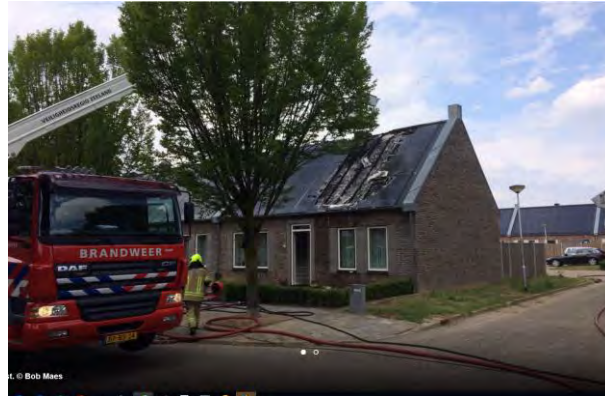
## A.4 Hulst

Adres	
Datum plaatsing systeem	medio april 2016
Datum en tijd brand	16 juni 2018 rond 13.15uur
Weer	Max. temperatuur de Bilt: 21.3 C. Globale instraling de Bilt: 1713 J/cm <sup>2</sup> Etmaalgemiddelde windsnelheid: 3 m/s
Eigenaar systeem	Woonstichting Hulst
Type pand	Rijtjeswoning
Type dak	Indak (zadeldak)
Dakbedekkingsmateriaal	
Type systeem	PV laminaat
Merk panelen	Eurener
Typenummer panelen	MEPV - monocrystalline standaard all black 250 - 270 wp
Aantal panelen	27
Panelen layout	Portrait
Orientaite	Zuid-West
Merk omvormer	Growatt 4000-6000UE
Weersomstandigheden voorafgaand aan brand	Zon afgewisseld met lichte bewolking

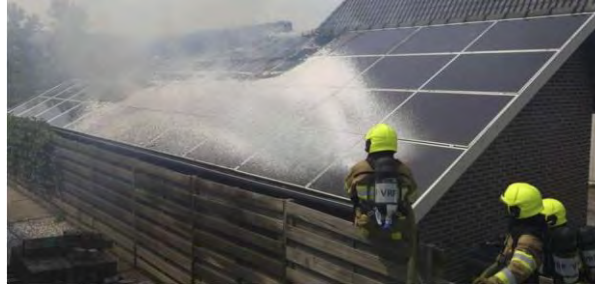
## A.6 Drachten

Plaats	Drachten
Referentie	<a href="http://www.lc.nl/friesland/Dak-met-zonnepanelen-in-brand-in-Drachten-22307490.html">http://www.lc.nl/friesland/Dak-met-zonnepanelen-in-brand-in-Drachten-22307490.html</a>
Datum	22 juni 2017
Weer	Max. temperatuur de Bilt: 30.8 C. Globale instraling de Bilt: 2226 J/cm <sup>2</sup> Etmaalgemiddelde windsnelheid: 4.3 m/s
Details	Het schuurtje bevindt zich op ongeveer honderd meter van een palletfabriek met brandbare goederen. In een naastgelegen bedrijf werd uit voorzorg een dieseltank weggehaald, maar de brand bleef beperkt tot de schuur.

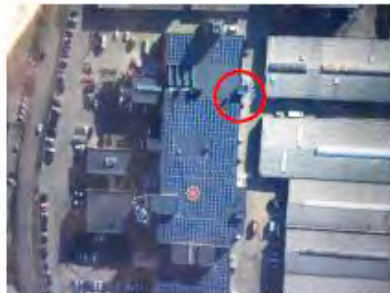
Plattegrond van het gebouw (rood is het gedeelte waar de brand zich bevond)

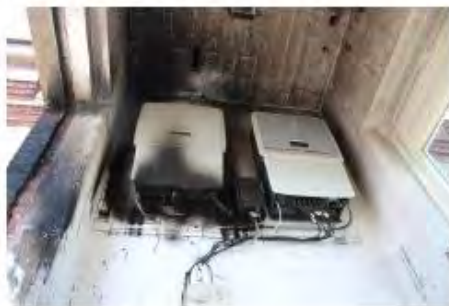
De omvormers

Mogelijke oorzaken zijn: overbelasting in een connector die de zonnepanelen verbind met de omvormer (dit lijkt het meest waarschijnlijk) of kabelschade tijdens de installatie of schade door dieren

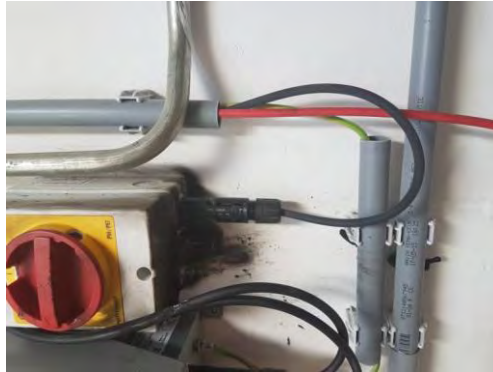
## A.8 Haarlemmermeer

Waar is de brand begonnen?	<i>onder aan paneel bij junctionbox</i>
Hoeveel brandhaarden waren er?	<i>1</i>
Hoe heeft de brand zich ontwikkeld?	<i>via panlatten en kunststof montageplaten naar boven.</i>
Hoe lang heeft de brand gewoed?	<i>circa 20 min</i>
Wat waren de (weers)omstandigheden tijdens installatie systeem?	<i>?</i>
Is er sprake van beschaduwing door objecten op het systeem?	<i>Nee</i>
Is er sprake van vogelpoep beschaduwing of anderszins?	<i>Nee</i>
Overige informatie	
Heeft er onderzoek plaatsgevonden na de brand?	<i>Ja</i>

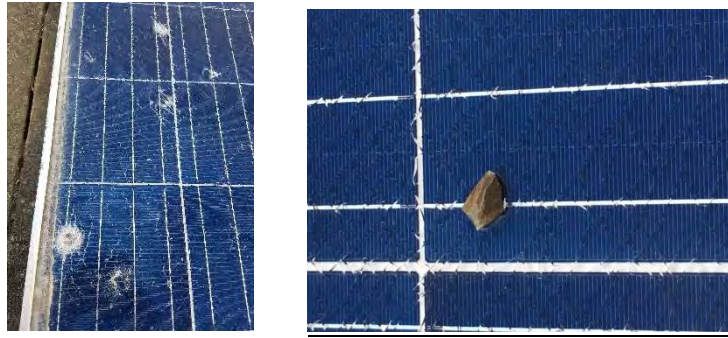
In de zomer van 2018 is het dakbedekking van de toren vervangen door nieuwe dakbedekking en grint. Bij het aanbrengen van het grint (omhoog geblazen op het dak) op de bovenste etage zijn kiezels via de 1,5 meter brede watergoot op de zonnepanelen van de remise gevallen.

De naar beneden gevallen kiezels hadden sterren en grote beschadigingen veroorzaakt wat ook bijvoorbeeld door een hagelbui kan worden veroorzaakt.

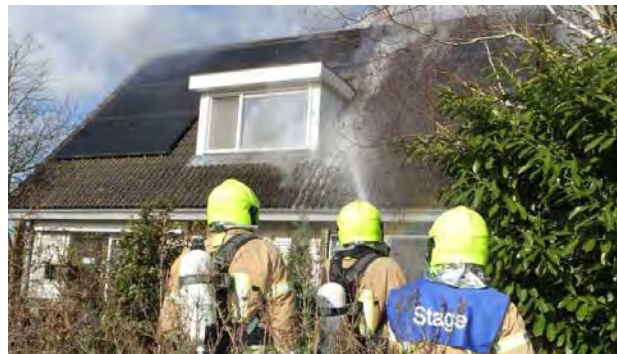
### A.18 Rotterdam

Op datum heeft er brand gewoed in een vrijstaande woning aan de straat in plaats. Waarschijnlijk is de brand door kortsluiting in de zonnepanelen op het dak ontstaan. De brand heeft zich uit kunnen breiden via het dampremmende folie op het dak. Tijdens het incident is er onduidelijkheid over de juiste aanpak om de zonnepanelen te blussen. Een monteur van netbeheerder heeft de zekeringen en hoofdzekering van de meterkast omgezet. Vervolgens is de omvormer met kleine blusmiddelen geblust, de zonnepanelen en de rest van de zolder zijn met water geblust. Bij de overdracht van het incident zijn geen nadere maatregelen met betrekking tot de zonnepanelen getroffen. Hierover staat in de instructiekaart zonnecellen niks vermeld. Naderhand is over de afhandeling en overdracht van het incident consternatie ontstaan. Het blijkt dat de zonnepanelen mogelijk spanning blijven leveren ook al is de converter uitgeschakeld.

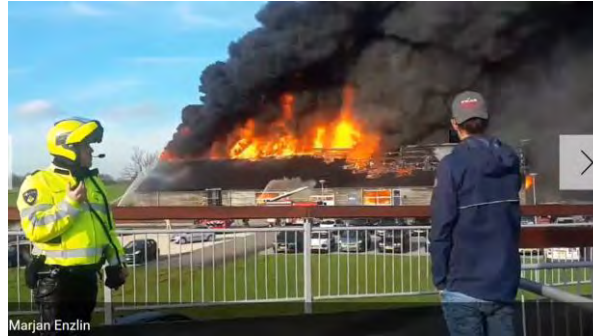
### A.23 IJsselstein

Tijdens de werkzaamheden van vanmiddag zou kortsluiting zijn ontstaan en kabels zouden aan het smeulen zijn geweest. De monteurs konden net op tijd van dak af komen, vertellen getuigen aan RTV Utrecht. De Veiligheidsregio Utrecht wil nog niet ingaan op de oorzaak van de brand, maar bevestigt wel dat er mensen aan het werk waren op het dak.

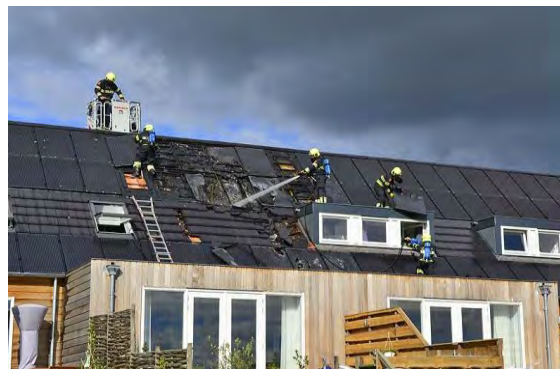
## A.25 Zwaanshoek 2016

Adres	Zwaanshoek
Systeem	Indak
Datum	2016

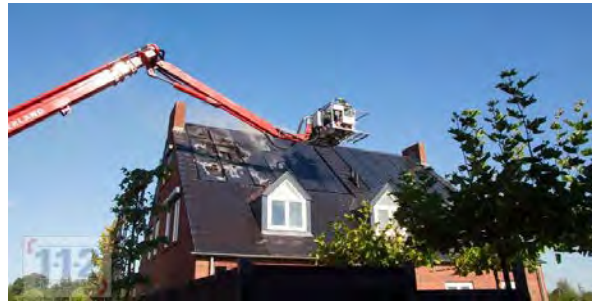
## A.26 Zwaanshoek 2018

Adres	Zwaanshoek
Datum	brand op 13-9-2018
Weer	Max. temperatuur de Bilt: 19.5 C. Globale instraling de Bilt: 1769 J/cm <sup>2</sup> Etmaalgemiddelde windsnelheid: 1.3 m/s In-dak systeem
Referenties	<a href="https://solarmagazine.nl/nieuws-zonne-energie/i16779/woning-met-zonnepanelen-in-zwaanshoek-getroffen-door-brand">https://solarmagazine.nl/nieuws-zonne-energie/i16779/woning-met-zonnepanelen-in-zwaanshoek-getroffen-door-brand</a> <a href="https://www.nhnieuws.nl/nieuws/231243/Zonnepanelen-vliegen-in-brand-in-Zwaanshoek">https://www.nhnieuws.nl/nieuws/231243/Zonnepanelen-vliegen-in-brand-in-Zwaanshoek</a> <a href="https://www.112meerlanden.nl/2018/09/13/zwaanshoek-zonnepanelen-vliegen-in-de-brand-op-dak-woning/">https://www.112meerlanden.nl/2018/09/13/zwaanshoek-zonnepanelen-vliegen-in-de-brand-op-dak-woning/</a> <a href="https://www.rtlnieuws.nl/nieuws/artikel/4420686/zonnepanelen-huizen-record-brand">https://www.rtlnieuws.nl/nieuws/artikel/4420686/zonnepanelen-huizen-record-brand</a> <a href="https://www.haarlemsdagblad.nl/haarlem-eo/zonnepanelen-vatten-vlam-nieuwbouwwijk-zwaanshoek">https://www.haarlemsdagblad.nl/haarlem-eo/zonnepanelen-vatten-vlam-nieuwbouwwijk-zwaanshoek</a> <a href="https://witteweekbladnieuw-vennep.nl/lokaal/zonnepanelen-vliegen-brand-zwaanshoek-485810">https://witteweekbladnieuw-vennep.nl/lokaal/zonnepanelen-vliegen-brand-zwaanshoek-485810</a> <a href="https://www.rtl.nl/video/4cad96a4-83ef-4ad5-b8bc-359a7d0401ec/">https://www.rtl.nl/video/4cad96a4-83ef-4ad5-b8bc-359a7d0401ec/</a> <a href="https://www.uitzendinggemist.net/aflevering/448126/Rtl_Nieuws_1930_Uur.html">https://www.uitzendinggemist.net/aflevering/448126/Rtl_Nieuws_1930_Uur.html</a>
