# Advies naar aanleiding van het 'Grenfell Tower Inquiry Phase 1 Report'

*Naar aanleiding van  
de brand in Grenfell Tower in Londen  
van 14 juni 2017*

30 maart 2020  
*Definitief*

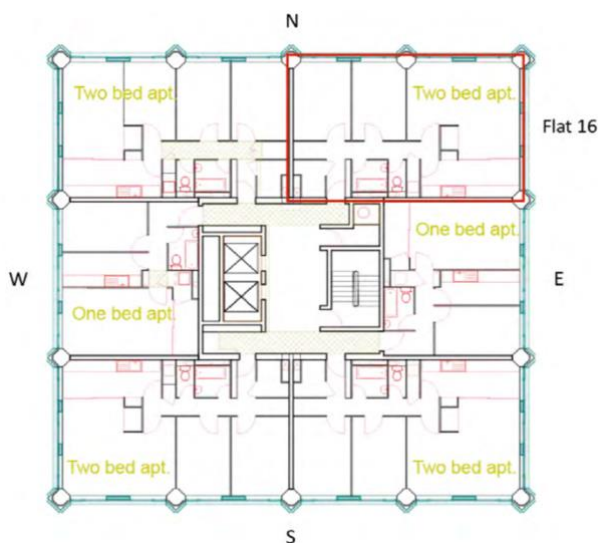
*Figuur 3 Schematische plattegrond van de verdieping waar de brand in Flat 16 in de keuken langs de oostgevel begon.*  
Bron: figuur 10.1 uit GTI Phase 1 Report part II, § 10.3

De niet-zelfsluitende woningtoegangsdeuren en de wel-zelfsluitende deuren naar het trappenhuis waren 30 minuten brandwerend. De lifthal was voorzien van een mechanische rookafvoer, met toevoer van verse lucht via een kier onder de deur naar het trappenhuis. De brandveiligheid van de, grotendeels onbrandbare, gevel was geen punt van zorg.

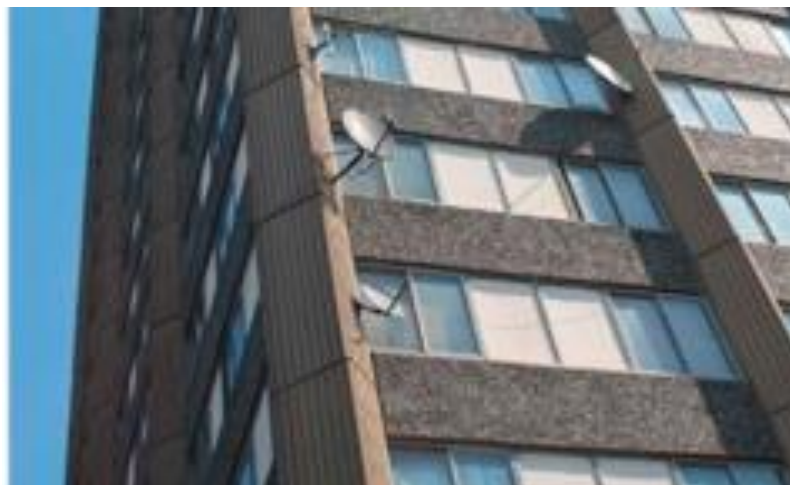
*Figuur 4 Oorspronkelijke betongevel van Grenfell Tower voor de renovatie  
(Bron: deel van figuur 3.2 uit het GTI Phase 1 Report in § 3.10)*
