## TNO-rapport

TNO 2019 P10287

# Brandincidenten met fotovoltaïsche (PV) systemen in Nederland.

## Een inventarisatie

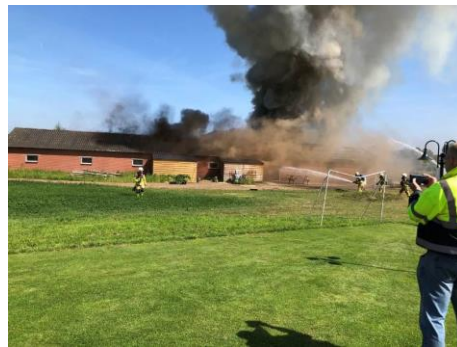
## A.1 Aalten

Max. temperatuur de Bilt: 26.1 C.  
 Globale instraling de Bilt [J/cm<sup>2</sup>] : 2953.  
 Etmaalgemiddelde windsnelheid: 3.8 m/s

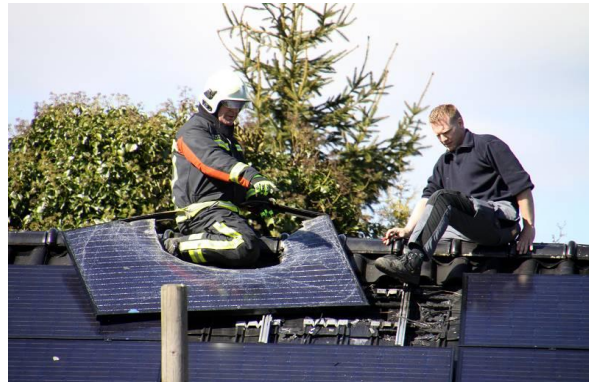
### A.3 Appelscha

| Type | Indak systeem (afgeleid van beeldmateriaal) |
| Weer | Max. temperatuur de Bilt: 15.2 C.<br>Globale instraling de Bilt [J/cm <sup>2</sup> ] : 1896.<br>Etmaalgemiddelde windsnelheid de Bilt: 1.6 m/s<br>Uit de video blijkt de brand te zijn begonnen bij een paneel dat zich niet aan de zijkant van het systeem bevond.<br>Normaal gesproken is hier een male-female connector verbinding tussen twee panelen. De kans dat het hier zou gaan tussen een verbinding tussen twee verschillende merken connectoren is dus klein. |

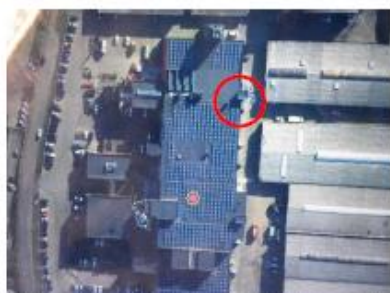
Plattegrond van het gebouw (rood is het gedeelte waar de brand zich bevond)

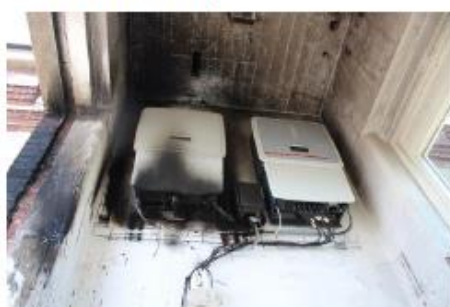
De omvormers

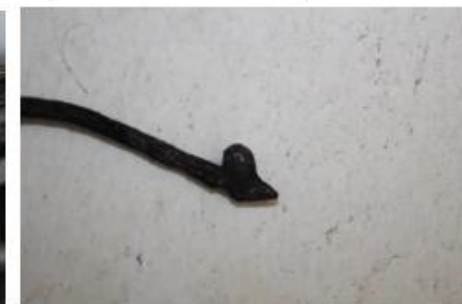
Mogelijke oorzaken zijn: overbelasting in een connector die de zonnepanelen verbind met de omvormer (dit lijkt het meest waarschijnlijk) of kabelschade tijdens de installatie of schade door dieren

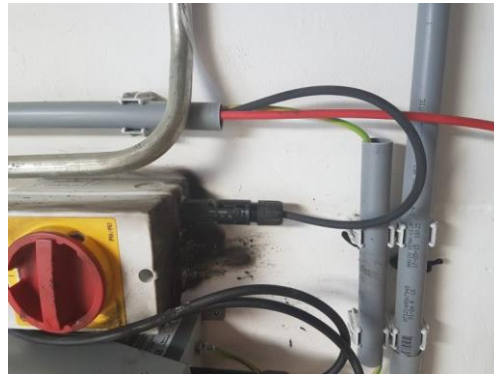
## A.8 Haarlemmermeer

**Casus** 1100 huurwoningen van Ymere, in Haarlemmermeer, zonnepanelen geplaatst. Van die 1100 installaties zijn er ruim 600 met een Mastervolt Soladin 1500 omvormer incl DC schakelaar en ruim 400 met SAJ inverter waar een dc schakelaar in zit.

Omdat bij de Mastervolt standaard geen DC schakelaar zat en deze waarschijnlijk in de toekomst verplicht zou worden gesteld, hebben wij bij de Mastervolt omvormers deze schakelaar laten plaatsen. In 5 of 6 gevallen hebben we in deze schakelaar of de aansluiting sluiting gehad. Bij 1 kwamen de vlammen er uit. Van de anderen weten we het niet, omdat de bewoners het niet hebben gezien. Wij vinden 5 op de 620 wel veel. In 1 geval was het ook in de aansluiting van de omvormer.

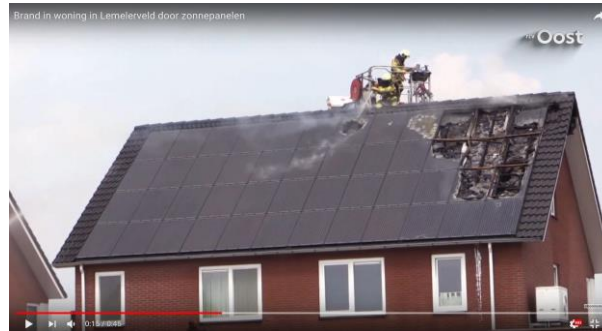
### A.11 Lemelerveld

| Systeem | In-dak systeem |

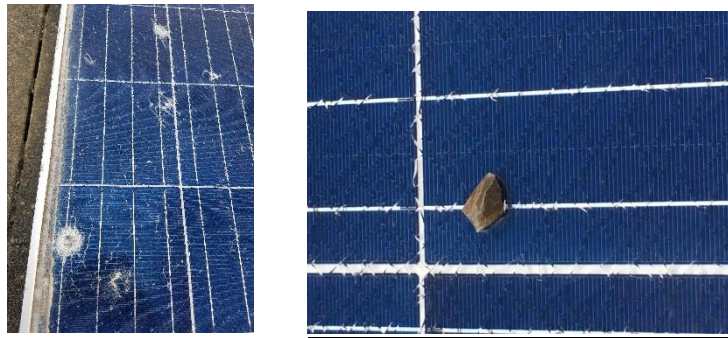
In de zomer van 2018 is het dakbedekking van de toren vervangen door nieuwe dakbedekking en grint. Bij het aanbrengen van het grint (omhoog geblazen op het dak) op de bovenste etage zijn kiezels via de 1,5 meter brede watergoot op de zonnepanelen van de remise gevallen.

De naar beneden gevallen kiezels hadden sterren en grote beschadigingen veroorzaakt wat ook bijvoorbeeld door een hagelbui kan worden veroorzaakt.

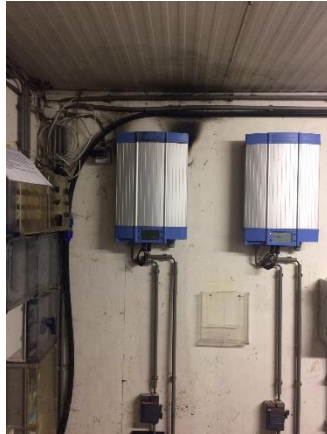
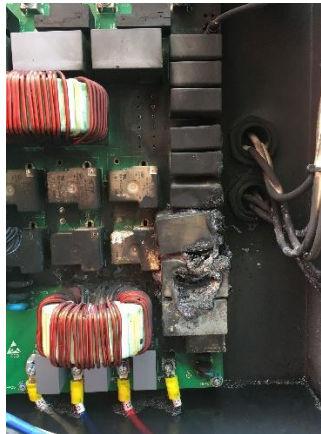
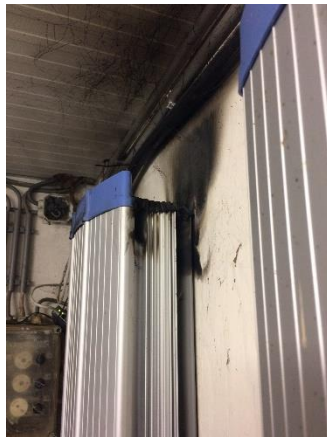
### A.13 Lytsewierrum

24-05-2018 07:29:32 > b schuur  
24-05-2018 07:29:44 > b meterkast  
24-05-2018 07:29:58 > b i03  
24-05-2018 07:30:24 > hokje 4 bij 4  
24-05-2018 07:30:32 > brand in een kast  
24-05-2018 07:30:41 > omvormer mogelijk in de brand  
24-05-2018 07:36:28 > melder kan niet goed uitleggen  
wat er brand, gevraagd de omvormer  
24-05-2018 07:36:28 > uit te schakelen  
24-05-2018 07:37:18 > verder gevraagd of het mogelijk  
is om de zaak spanningloos te maken zonder dat dit  
heel veel economische schade aanricht  
Technische storing in schakelkast  
CHINT power model: CPS SCA20KTKTL-DO

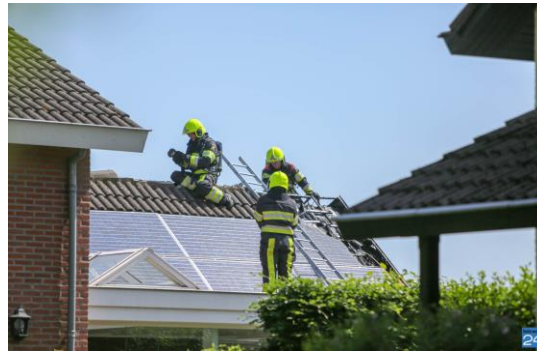
**A.14 Meijel**

Meijel, Nederweert  
In-dak (afgeleid van beelden)  
<https://www.nederweert24.nl/2018/05/17/zonnepanelen-in-brand-op-aanbouw-woning-meijel/>

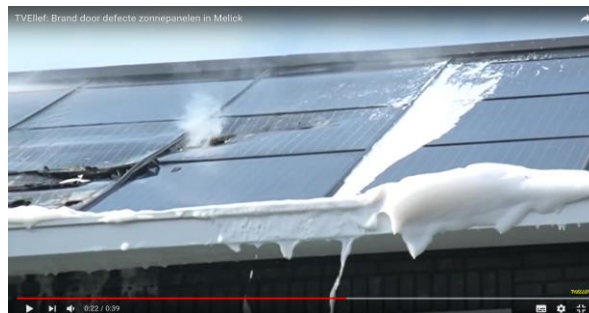
**A.15 Melick**

11-8-2015  
Max. temperatuur de Bilt: 25.4 C.  
Globale instraling de Bilt: 1617 J/cm<sup>2</sup>  
Etmaalgemiddelde windsnelheid: 2.1 m/s  
In-dak (afgeleid van beelden)

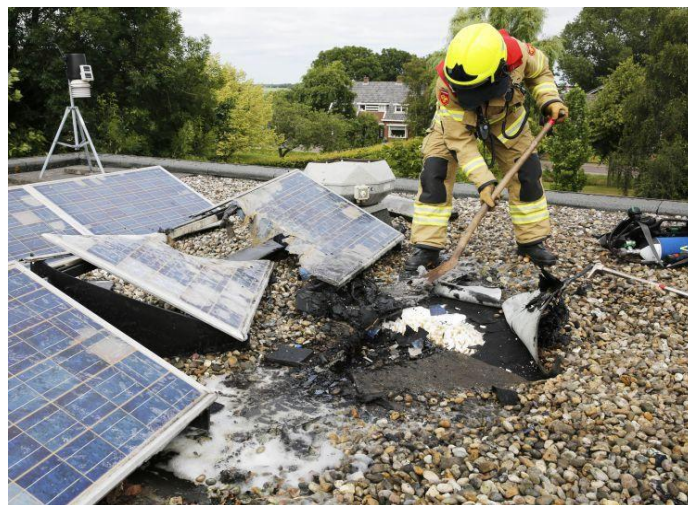
### A.17 Opmeer

Details 16 jaar oude panelen

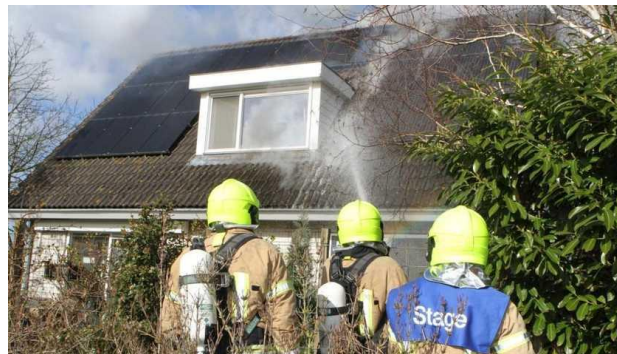
## A.18 Rotterdam

Op datum heeft er brand gewoed in een vrijstaande woning aan de straat in plaats. Waarschijnlijk is de brand door kortsluiting in de zonnepanelen op het dak ontstaan. De brand heeft zich uit kunnen breiden via het dampremmende folie op het dak. Tijdens het incident is er onduidelijkheid over de juiste aanpak om de zonnepanelen te blussen. Een monteur van netbeheerder heeft de zekeringen en hoofdzekering van de meterkast omgezet. Vervolgens is de omvormer met kleine blusmiddelen geblust, de zonnepanelen en de rest van de zolder zijn met water geblust. Bij de overdracht van het incident zijn geen nadere maatregelen met betrekking tot de zonnepanelen getroffen. Hierover staat in de instructiekaart zonnecellen niks vermeld. Naderhand is over de afhandeling en overdracht van het incident consternatie ontstaan. Het blijkt dat de zonnepanelen mogelijk spanning blijven leveren ook al is de converter uitgeschakeld.

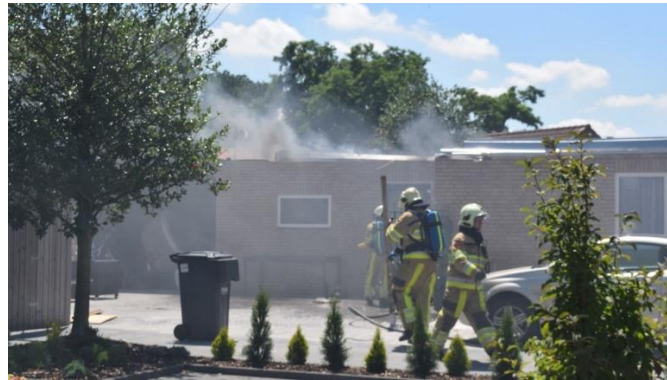
### A.19 Stein

| Mogelijke oorzaak | De voedingskabels in relatie met de omvormer lijken het meest aannemelijk als oorzaak van de brand |

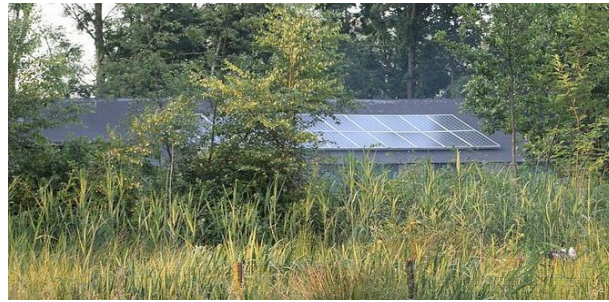
### A.21 Ureterp

| Details | Zonnepanelen op loods in brand |

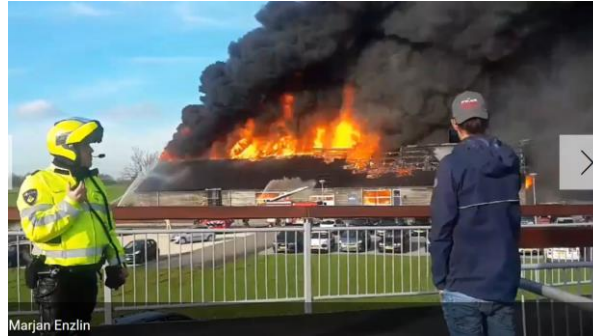
### A.23 IJsselstein

Tijdens de werkzaamheden van vanmiddag zou kortsluiting zijn ontstaan en kabels zouden aan het smeulen zijn geweest. De monteurs konden net op tijd van dak af komen, vertellen getuigen aan RTV Utrecht. De Veiligheidsregio Utrecht wil nog niet ingaan op de oorzaak van de brand, maar bevestigt wel dat er mensen aan het werk waren op het dak.

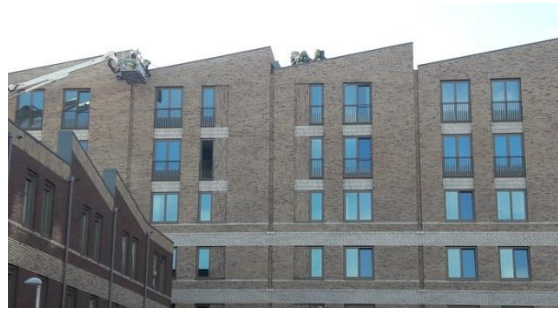
## A.24 Zutphen

Adres            Zutphen  
Datum          22-10-2018  
Weer            Max. temperatuur de Bilt: 15.0 C.  
                  Globale instraling de Bilt: 738 J/cm<sup>2</sup>  
                  Etmaalgemiddelde windsnelheid: 2.9 m/s  
Referenties    <https://solarmagazine.nl/nieuws-zonne-energie/i16995/zonnepanelen-vermoedelijk-oorzaak-van-brand-bij-appartementencomplex-zutphen>  
                  <https://www.destentor.nl/zutphen/onderzoek-naar-brand-in-zutphen-loopt-nog~a30eea5f/>  
                  <https://www.brandveilig.com/nieuws/defect-omvormer-zonnepaneel-mogelijk-oorzaak-brand-zutphen-56173>  
                  <https://www.contactzutphen.nl/nieuws/algemeen/229062/grote-brand-in-pand-aan-de-noorderhaven-in-zutphen->

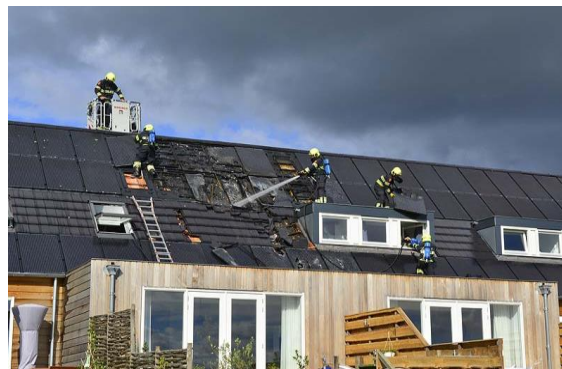
## A.25 Zwaanshoek 2016

Adres            Zwaanshoek  
Systeem        Indak  
Datum          2016
